KLIMASTABILISIERUNG UND BAUPHYSIKALISCHE KONZEPTE

Wege zur Nachhaltigkeit bei der Pflege
des Weltkulturerbes

Raumklimatische Untersuchungen und bauphysikalische Konzepte.

Forschungsergebnisse zur Klimaproblematik im Kloster Maulbronn und im Dom zu Speyer

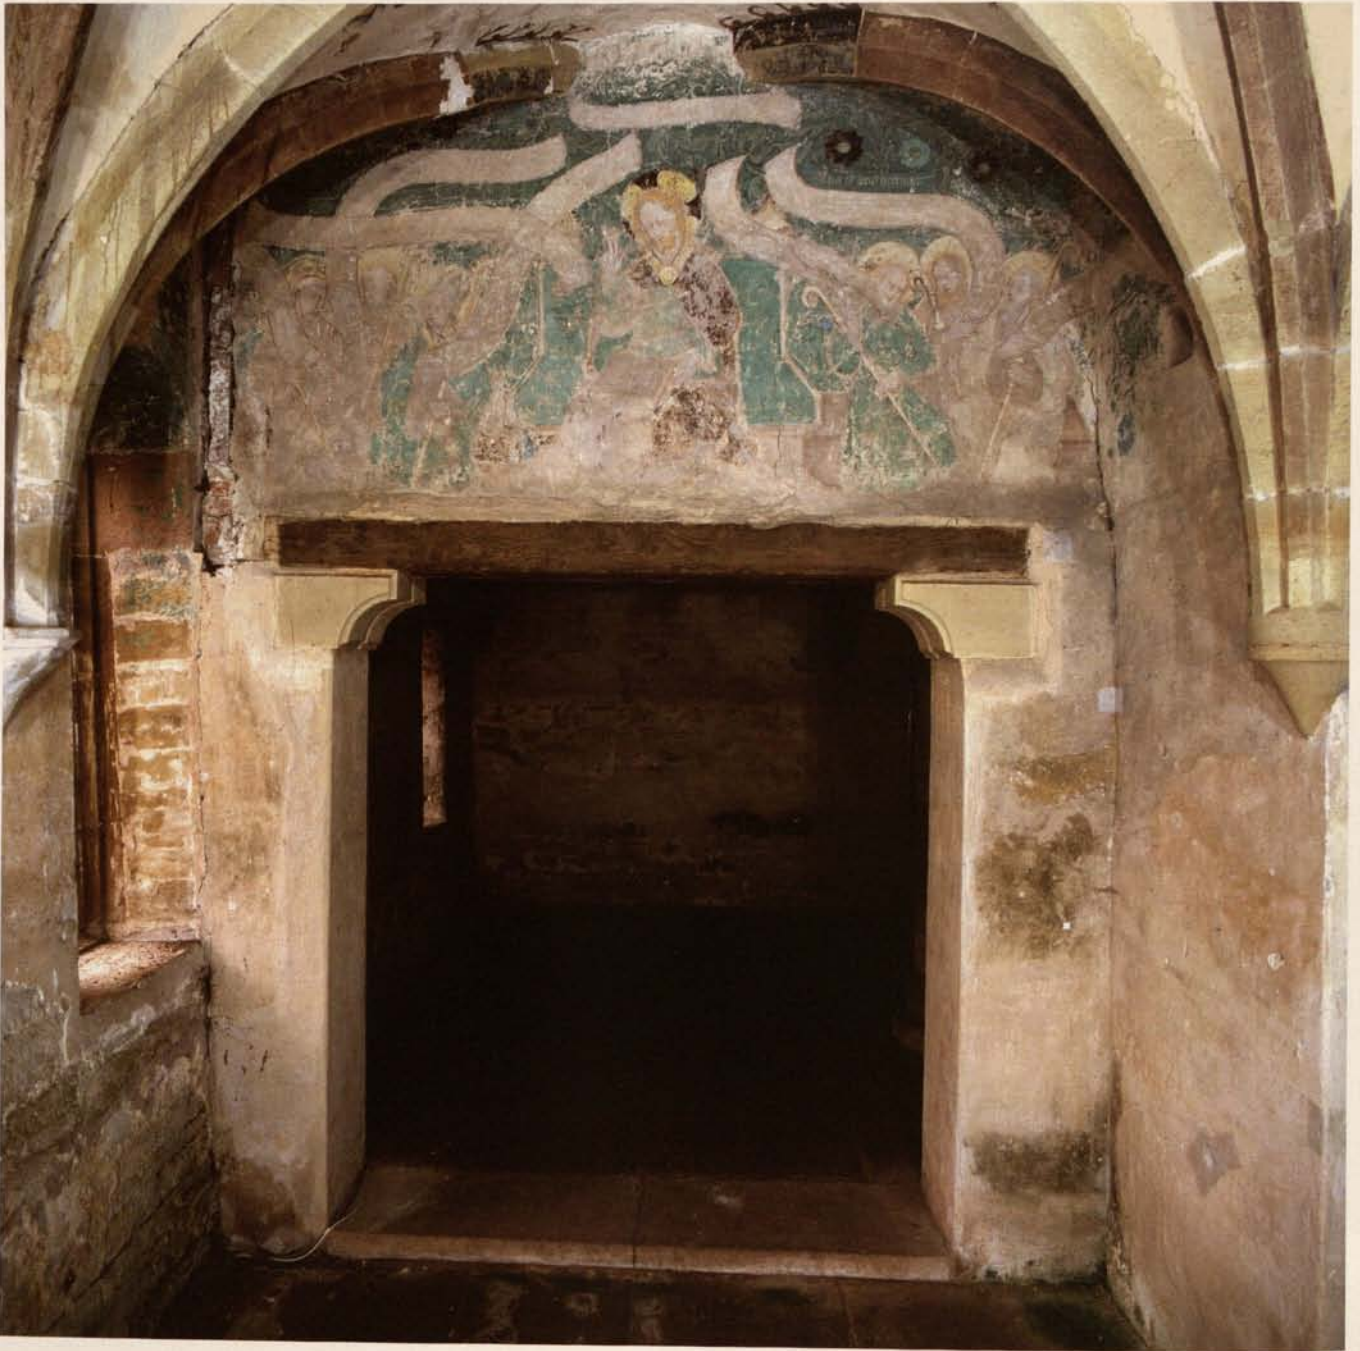
Abb. 2. Maulbronn, Kloster, Dormentbau, Laienrefektorium, Südwand: Trennwand zur sog. Geißelkammer (1995).

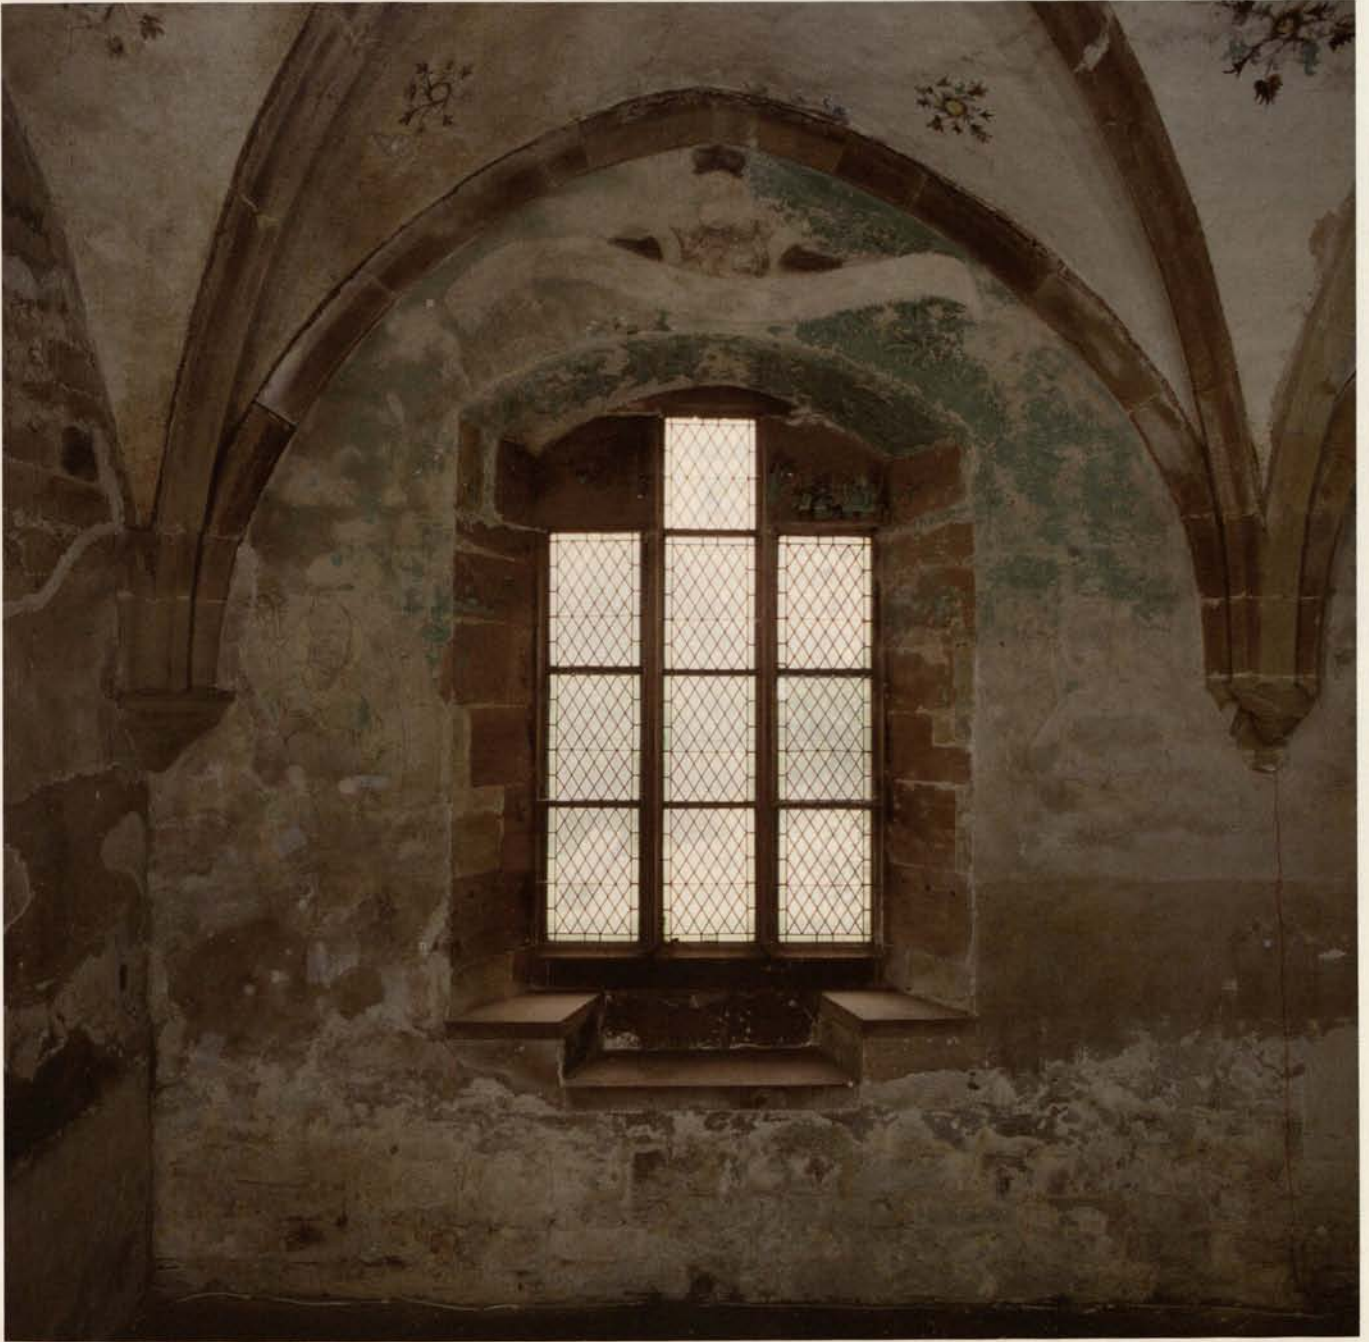
Abb. 3. Maulbronn, Kloster, Dormentbau, Laienrefektorium, Ostwand, nördliches Joch (1995).

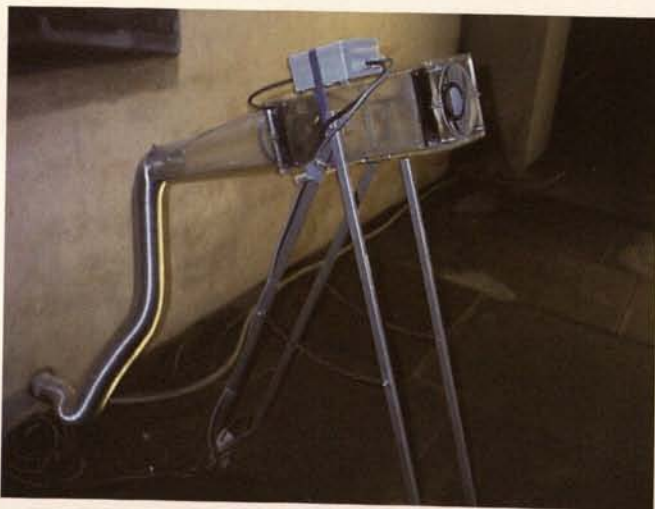
Abb. 4. Maulbronn: Prototyp einer Lüftereinrichtung für den Einsatz im Dormentbau des Klosters.

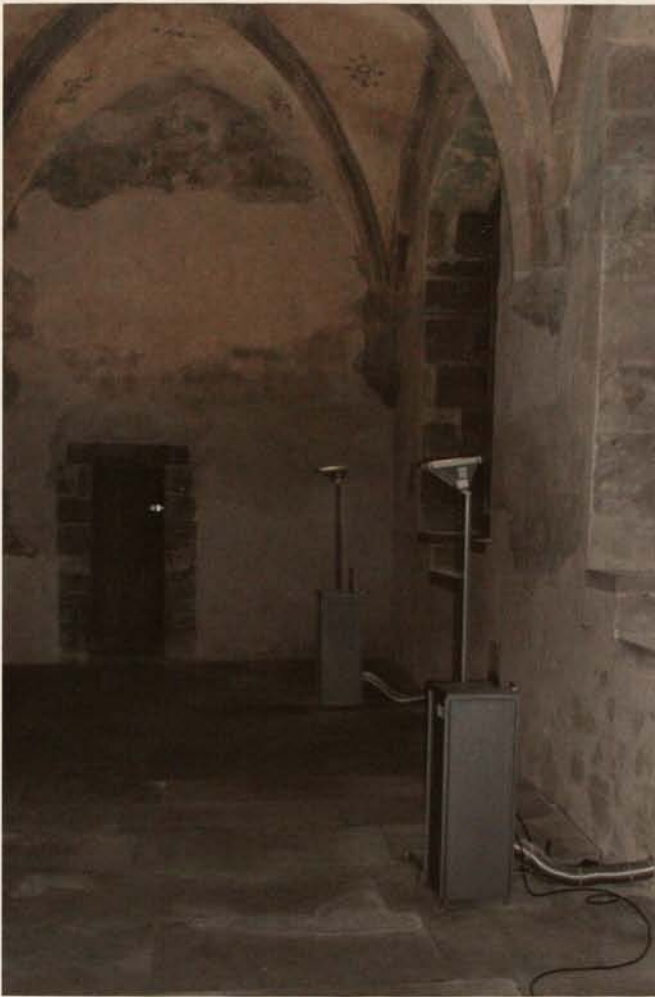
Abb. 5. Maulbronn, Kloster, Dormentbau, Laienrefektorium: Lüftergehäuse für den Dauerbetrieb mit Integration funkbasierter Messbaugruppen.

Als Folge der positiven Ergebnisse der Versuchsphase wurde die Anlage im Jahr 2002 in ein für den Dauerbetrieb geeignetes neueres System umgebaut. Hier kam ein im Rahmen eines Forschungsvorhabens von der Fachhochschule Karlsruhe mit einem Industriepartner gemeinsam entwickeltes, neues funkbasiertes Mess-System zum Einsatz, mit dem auf eine störende Kabelführung in der Frateria verzichtet werden konnte.⁵ Zentrales Herz der Messeinrichtung ist der Leitreechner der im Technikraum des Klosters untergebracht wurde. Von hier wurde eine Busdatenleitung bis in den der Frateria und Geißelkammer benachbarten Keller geführt, wo dann eine Funk-Sende-Empfangsbaugruppe angeschlossen wurde, die mit allen Messbaugruppen per Funk kommuniziert. Die Messbaugruppen, die für die Aufnahme der Raumluftsensoren und der Oberflächentempersensoren erforderlich sind, wurden in den neuen Lüfterboxen integriert, die vom Staatlichen Vermögens- und Hochbauamt Pforzheim in Anlehnung an die sonstigen im Kloster aufgestellten Schautafeln, Beleuchtungseinrichtungen etc. entwickelt wurden (Abb. 5).

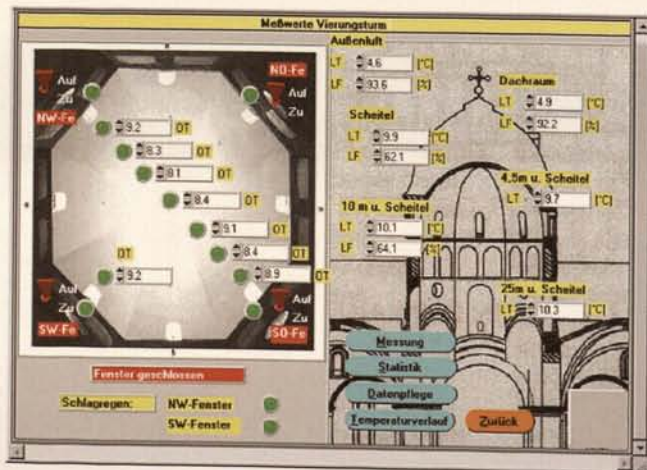
Abb. 7. Speyer, Dom: Visualisierung der im Vierungsturm gemessenen Klima- und Oberflächentemperaturdaten.

Die Messanordnung im Vierungsbereich ist in Abbildung 7 dargestellt. Neben den Raumklimaverhältnissen, die in 4 Höhenlagen des Turmes erfasst werden, gehen auch die Werte von mehr als 12 Oberflächentemperaturen der Gewölbeputze in die Bewertung der raumklimatischen Beanspruchung des Vierungs-

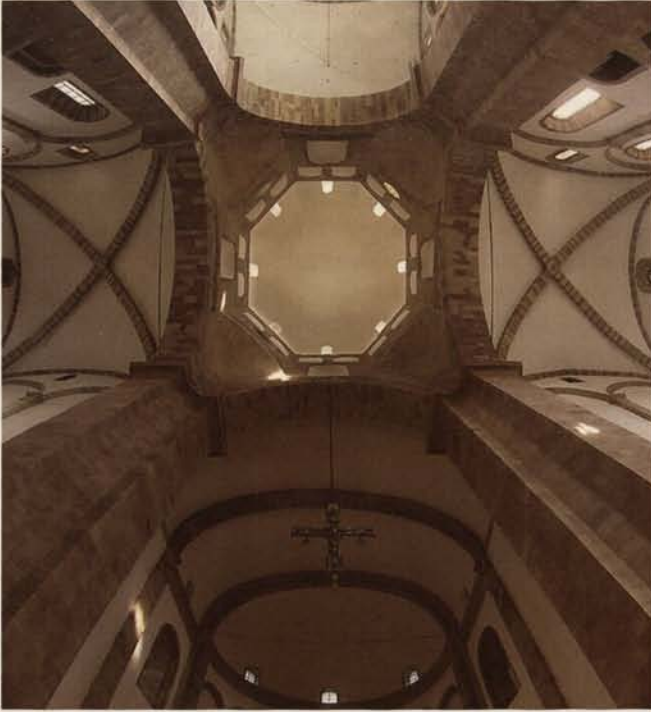
Abb. 8. Speyer, Dom: Blick in die Vierungskuppel (1999).

Erste Messergebnisse zeigten, dass auch im Vierungsturm (Abb. 8) die raumklimatische Belastung besonders ausgeprägt war. Durch das Öffnen und Schließen der Fenster sollten im Bedarfsfall nun feuchtwarme Luftmassen nach außen abgeführt werden können, die dann durch frische und trockenere Außenluft ersetzt würde. Erste Abschätzungen zeigten, dass das Aufstellen der vier Galeriefenster des Vierungsturmes einen guten Luftaustausch ermöglichen sollte und somit zur Entlastung des Raumklimas nachhaltig beitragen kann. Um ein vom Raumklima abhängiges Öffnen und Schließen der Fenster vorzunehmen, wurde die ursprüngliche Messeinrichtung 1998 um entsprechende Regelkreise erweitert.

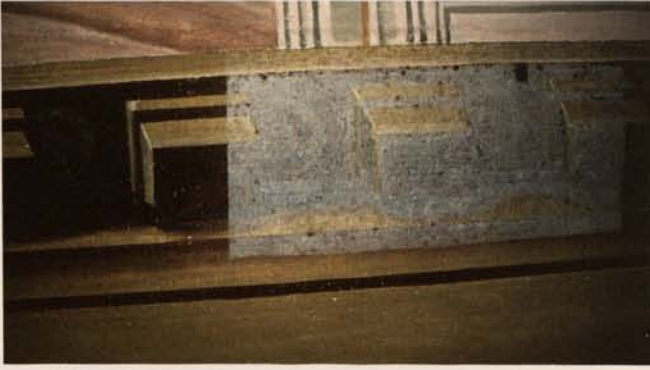
Fig. 1. Pommersfelden, Castle Weissenstein, the Marchini-rooms: Microbiological colonization of mural painting surfaces / Schloss Weissenstein, Marchini-Räume: Mikrobiologische Besiedelung von Wandmalereioberflächen.

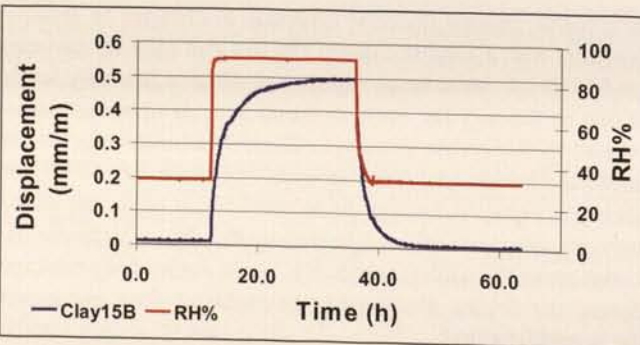
Fig. 2. Unidirectional displacement (hygroscopic dilatation) of adobe as a function of relative humidity and time / Eindimensionale Längenänderung (hygroscopische Dilatation) eines Lehmziegels als Funktion von relativer Feuchte und Zeit.

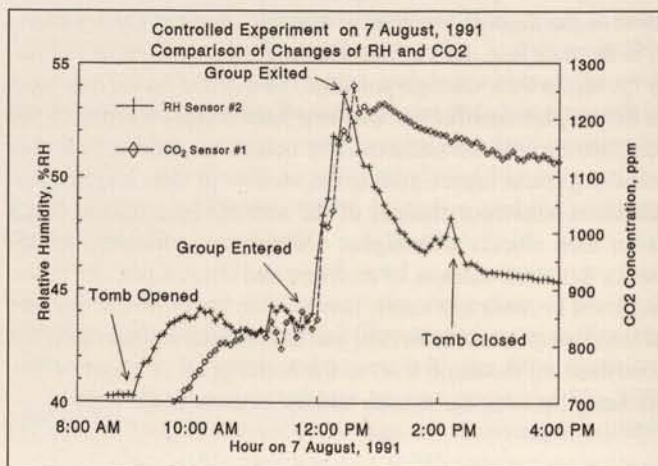
Fig. 10. Relative humidity and CO₂ concentration in the Tomb of Queen Nefertari, recorded before and after the visit of a tourist group / Vergleich von relativer Feuchte und CO₂-Konzentration im Grab der Königin Nefertari vor und nach dem Besuch einer Touristengruppe.

Figure 10 shows changes of the relative humidity and carbon dioxide in the tomb during an experiment conducted with 37 adult Egyptians in the burial chamber in August 1992. Both rates of the moisture and carbon dioxide generations coincided with typical rates that are published by the ASHRAE. The natural infiltration rate of the tomb was evaluated to be 8.9 m³/hr (0.019/hr) from the decay rate of the carbon dioxide. This low rate resulted from the combination of a high outside summer-time temperature (35°C), lower temperature (29°C), and the architectural configuration (the entrance is approximately 13 m above the floor) of the tomb. The warm, therefore, buoyant outside air has no chance of entering the cooler cave located 13 m below the ground. On the contrary, as seen in the same figure, the decay rate of relative humidity was much higher than that of the carbon dioxide. This indicated that a large portion of the moisture released by the visitors was absorbed by surfaces, such

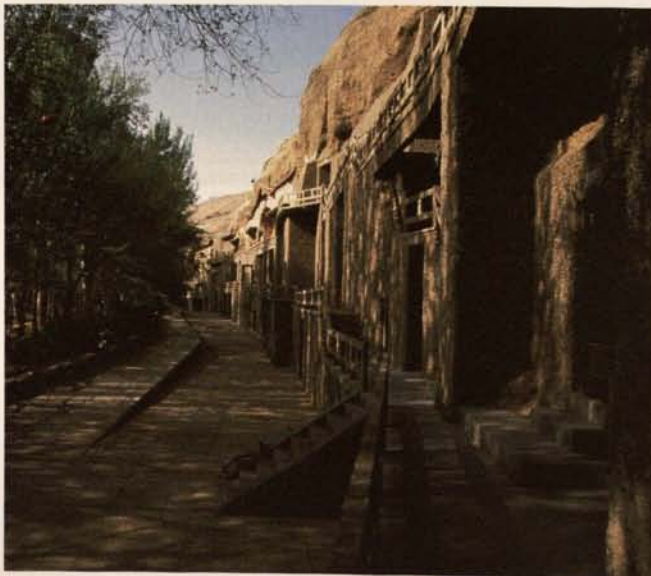
Fig. 15. Mogao Grottoes, cross section of a typical cave / Mogao Grotten, Längsschnitt einer typischen Höhle.

The Mogao Grottoes are located some 1,800 kilometers west of Beijing along the ancient Silk Road, at the eastern edge of the Taklimakan Desert and the south-western edge of the Gobi Desert, beside the oasis town of Dunhuang in north-western China. The site is a Buddhist sanctuary and consists of 492 decorated cave temples situated along 1.6 km of cliff face, dating between the fourth and the fourteenth century A.D. A typical architectural feature of the caves is shown in Figure 15. Figures

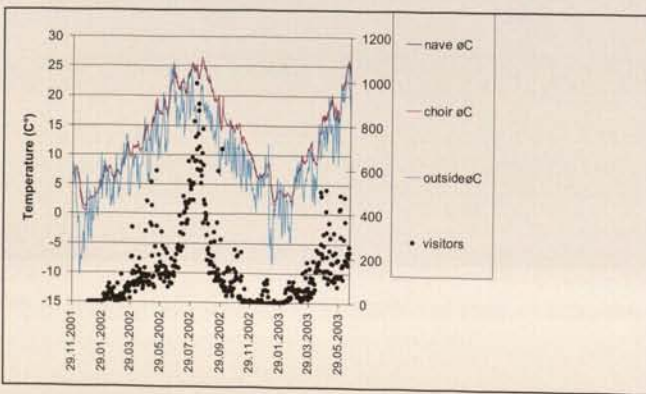
Fig. 19. Saint-Michel d'Aiguilhe: Temperature variation and visitors traffic / Temperaturschwankungen und Besucherverkehr (2001–2003).

Figure 19 shows the relation between the interior and outer air temperatures. The deviation of the air temperature sensors in the room remains within a margin of +/- 0.5°C. Even in winter times, when the chapel is closed for visitors, the inner air convection is sufficient for a well-balanced climatic situation in the whole room. The daily mean room temperatures are rising from about 1–4°C in December and January up to 28°C in July and August. This range of 25°C twice a year is rather wide for an old chapel with thick walls. The wall surfaces undergo this 25°C temperature change twice every year as well. The yearly temperature change in the chapel is induced by the outside climate. But amazingly, in spring and early summer, the average temperature in the chapel rises faster than the outside temperature (Fig. 19). Even in summer the inside temperature keeps on the high peak level of the outside temperature. The chapel experiences up to 5°C higher temperatures than outside.

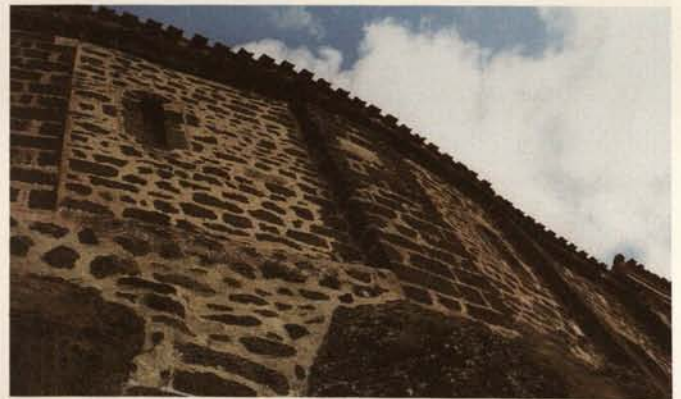
Fig. 24. Saint-Michel d'Aiguilhe, Joint system of the basaltic tuff masonry / Michaelskapelle, Fugensystem des basaltischen Tuffmauerwerks.

Due to its location on top of a volcanic cone, the chapel is extremely exposed to the environment (Fig. 23). Everywhere on the outside walls, on exposed stones the deteriorating effects of the weathering, mainly flaking and scaling, but also surface recession, are obvious. The buildings masonry is hardly protected against wind, rain, sun and ice. There is no plaster, nearly no canopy and there is no roof rail. Therefore, particularly on the south-western side the driving rain, which is transported by wind, and additionally the run-off from the roof percolates regularly on the outside of the unprotected porous stone (Fig. 24).

absorption of sun irradiation (Fig. 24). Secondly, in case of high tourist activities (up to 1000 visitors a day in August 2002) the visitors could increase the room temperature by their body heat. The peaks of the inner temperature are corresponding with the long term peaks of the outside temperature. It is obvious, that the high amplitudes of the outside temperature are reduced in the inside – especially in winter, when the chapel is closed. But in summer under the influence of the tourist activities, the room has less protection against the outside climatic conditions. As a consequence in summer the amplitudes of the temperature outside are experiencing a faster transfer towards the interior. The daily variations of room temperature and humidity are shown in Figure 20. From the beginning of November until March (when doors remain closed and there are no tourists), the daily variation does not exceed 1 or 2°C. In summer, when the chapel is open to the public, the daily temperature changes in the inside range from 2°C to 6°C. A maximum of 8°C was recorded during a period of rapid cooling in the week of the 22nd of September associated with a high number of visitors (up to 700 visitors a day on September 29).

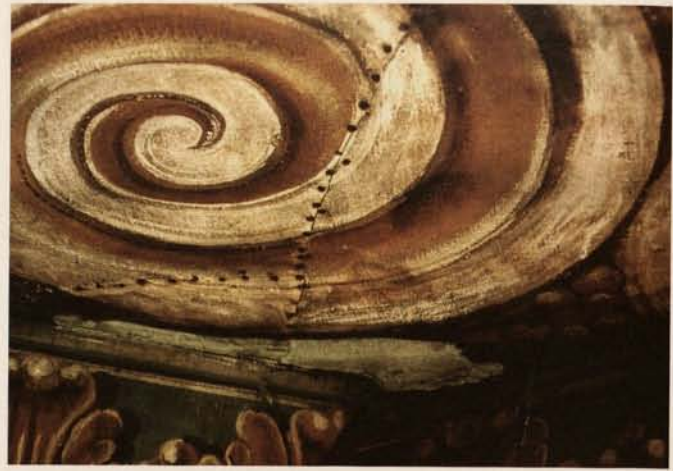
Fig. 26. Bayreuth, The Margravian Opera House, Ceiling paintings on canvas borders fixed by ancient nails / Markgräfliches Opernhaus, Deckengemälde auf Leinwand mit Randbefestigung durch historische Nagelungen.

The continuous use of the Opera House for theatre plays, concerts and other events was subject to a major discussion since the mid nineties of last century, leading to a long-term and systematic assessment of the climatic conditions. A condition survey on the polychrome and gilded wooden elements (Fig. 25) and the decorative paintings (Fig. 26) revealed an increase of damage with height inside the theatre.¹⁴

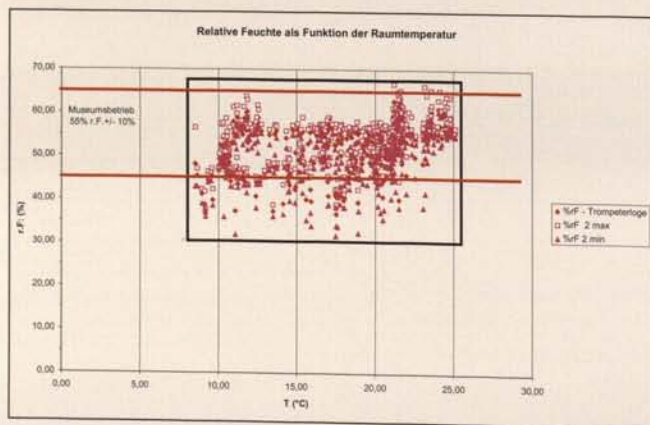
Fig. 29. Bayreuth, The Margravian Opera House: Range of relative humidity as a function of temperature in 1996/97 / Markgräfliches Opernhaus: Relative Feuchte als Funktion der Raumtemperatur während der Saison 1996/97.

Over the years, the stabilisation of the climatic conditions has been the aim of the project. The range of RH as a function of the air temperature in the Opera House is given for the years 1996–2001 in Figure 29 to Figure 34. The diagrams show that eventually in 2000/2001 (Fig. 34) the relative humidity could be stabilized within the desired corridor of $55 \pm 10\%$ RH. This was accompanied by significantly lower temperatures, which were reaching especially in the season 1997/98 high values of almost 30°C (Fig. 31).

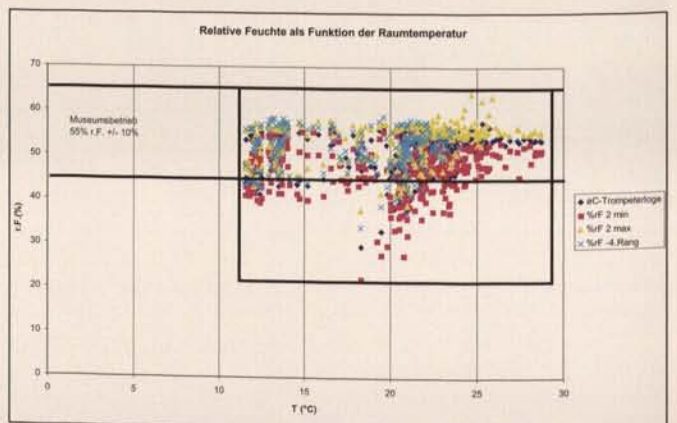
Fig. 31. Bayreuth, The Margravian Opera House: Range of relative humidity as a function of temperature in 1997/98 / Markgräfliches Opernhaus: Relative Feuchte als Funktion der Raumtemperatur während der Saison 1997/98.

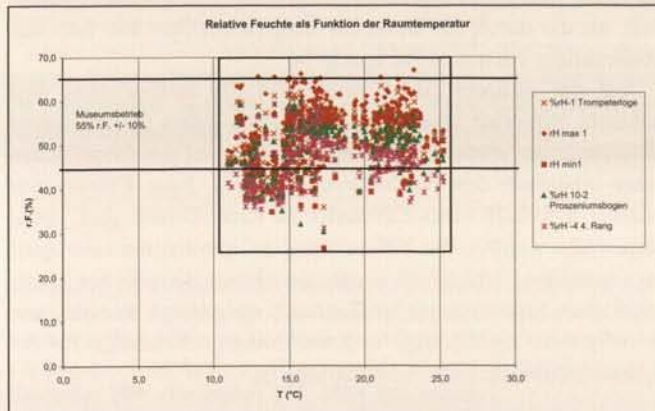
Fig. 32. Bayreuth, The Margravian Opera House: Range of relative humidity as a function of temperature in 1999/2000 / Markgräfliches Opernhaus: Relative Feuchte als Funktion der Raumtemperatur während der Saison 1999/2000.

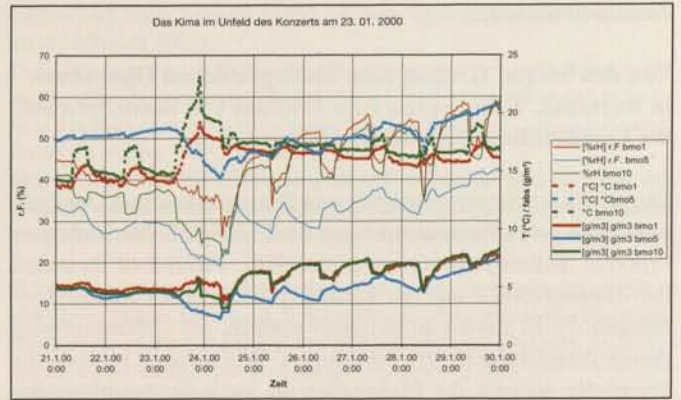
Fig. 33. Bayreuth, The Margravian Opera House: Climatic conditions before and after a concert on January, 23rd, 2000, (hourly recorded values) / Markgräfliches Opernhaus: Klimabedingungen im Umfeld eines Konzerts am 23. Januar 2000 (Stundenwerte).

As an example how single events can cause climatic stress to the interiors of the Opera House, relative and absolute humidity and temperature are shown for the days before and after the concert on the evening of January 23rd, 2000 in Figure 33.

The diagram shows the temperature (straight lines), the relative humidity (dotted thick lines) and the absolute humidity (straight thick lines) for various sensor positions (1: trumpet loge, 5: stage and 10 proscenium arch). In the time leading up to the event, the relative humidity is significantly too low around 40%. In a steep slope of heating the temperature in the theatre is increased within several hours for almost 10K to 20–23°C – in contradiction to the program which obliges to heating rates of max 1 K/day! Simultaneously the relative humidity drops to ca. 25%. It's not before the afternoon of the 24th that the extremely low and damaging humidity starts to normalize, combined with a fast drop of air temperature.

Until noon of the 23rd the absolute humidity in stage and auditorium is on the same level, with a higher temperature in the stage area. Just before noon temperature and absolute humidity drop in the stage area, probably due to an exchange with the outdoor environment (e.g. transport of instruments). At the same time the heating in the auditorium takes place accompanied by a considerable height profile. After the concert, the temperature decreases exponentially. On the morning of the 24th, the thermal context between stage and auditorium is re-established

lished by the opening of the steel curtain. Consequently, the theatre experiences a drastic cooling, while the stage zone is warmed up. The most obvious consequence is another drop of relative humidity, increasing with the height, by a drain of water vapour towards the dry stage area.

It is worth mentioning that the opening of the steel curtain not only allows for balancing the temperature, but also for a faster exchange of absolute humidity, which in this time of year is usually lower in the stage area. Therefore the drop of temperature in such critical phases may not be accompanied by an expected increase of relative humidity, but in the contrary, by a further detrimental drop.

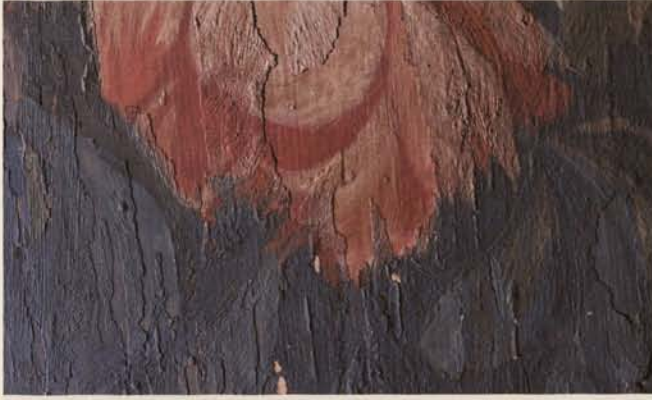
Fig. 36. Bayreuth, The Margravia Opera House: upper loge house, tempera painting on pine wood support, detail: wide loss of paint layers due to significant climatic fluctuations (after retouching) and new damage (still without retouching) / Markgräfliches Opernhaus, "Sichtklappe" des oberen Logenhauses, Temperamalerei auf Nadelholz, Detail: umfangreiche Malschichtverluste infolge der erheblichen Klimaschwankungen (mit Retuschen) und neue Schadstellen (noch ohne Retusche; 2005).

Letzte fotografische Aufnahmen im Oktober 2005 (Fig. 36) ergaben, dass der Prozess einer „schleichenden Reduzierung“ des Kunstwerkes nicht aufgehalten, vielleicht jedoch in seiner Menge verringert werden konnte. Eine Weiterführung der Untersuchungen ist geplant.

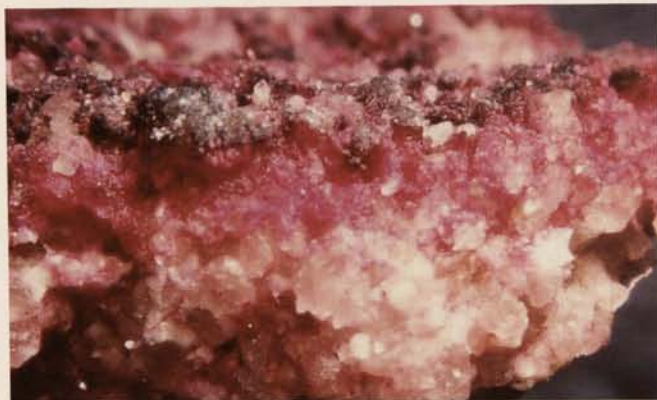
Fig. 2. Pommersfelden, Castle Weissenstein, detail: Microbial biofilm penetrating into the pore system of a natural stone (i.e. Burgsandstein) as visualized by red PAS-staining.

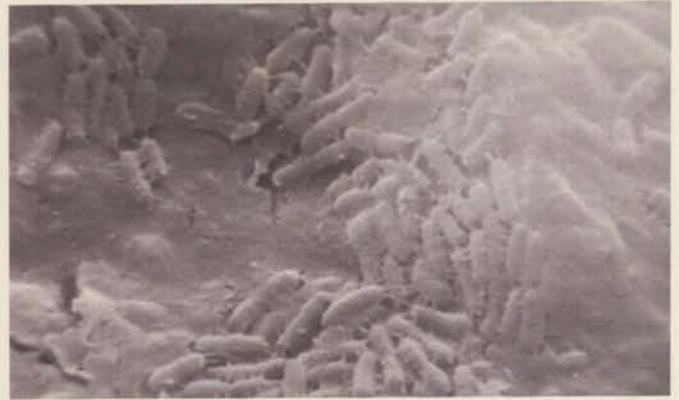
Fig. 3. SEM-micrograph of the microbial biofilm showing rod-shaped bacteria embedded in a slimy extracellular matrix, addressed by the PAS-staining in Fig. 2.

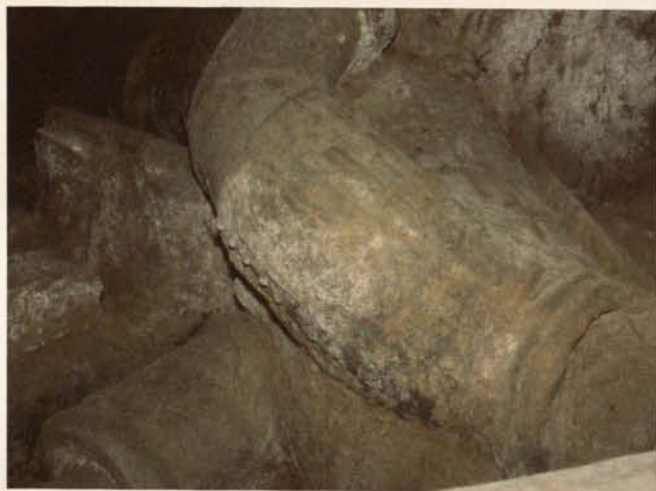
Fig. 4. Lintong, Museum of the Terracotta Army, pit no. 2, detail: Whittish fungal contamination on terracotta fragments in an excavation area (June 1998).

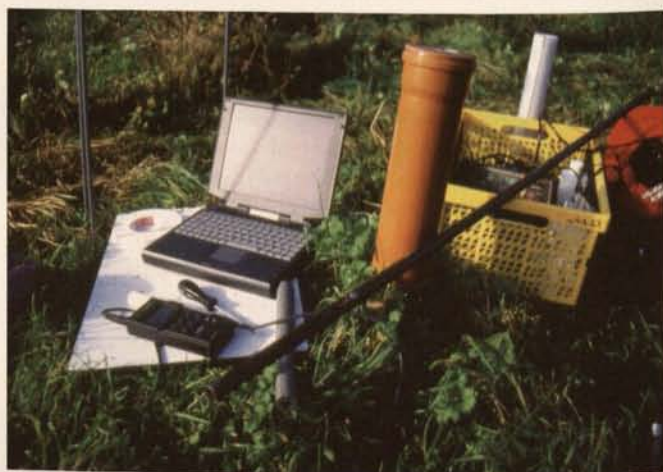
Fig. 7. Nydam Mose: Analytical devices with special designed micro-electrode devices (i.e. tube in front) to measure the oxygen levels respectively anoxic areas in the sediments of the excavation field.

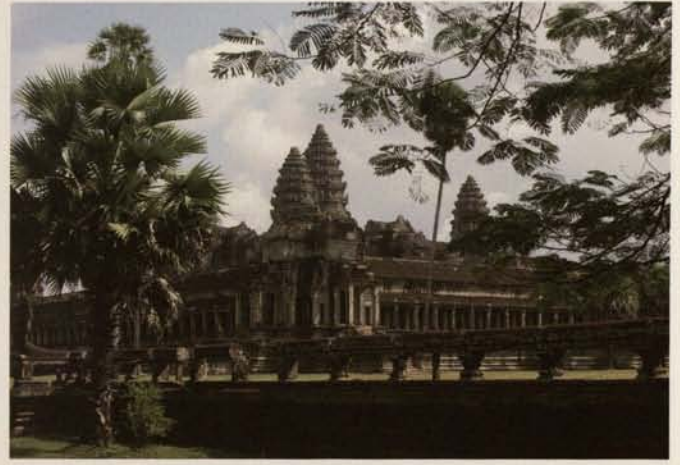
Fig. 8. Angkor Vat, temple: Natural stone affected by biocorrosive and biofouling microorganisms.

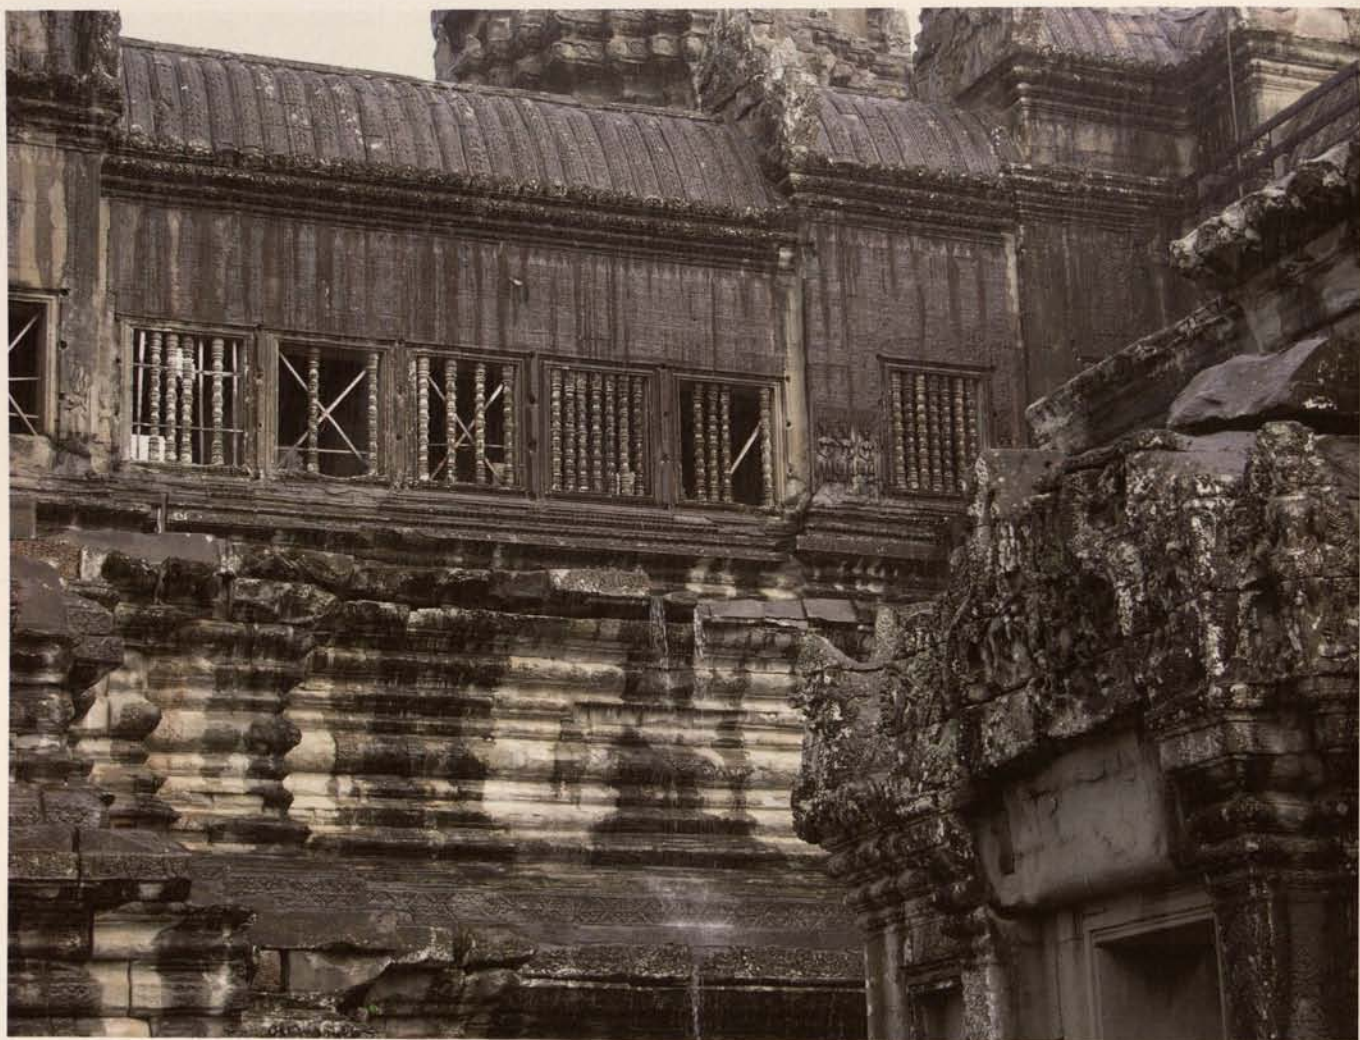
Fig. 9. Angkor Vat, temple: The removal of the natural biofilm led to the overgrowth of blackening microorganisms with additional thermal-hygric stresses to the sensible claycontaining sandstone resulting in a severe detachment of rock shales from Apsara carvings.

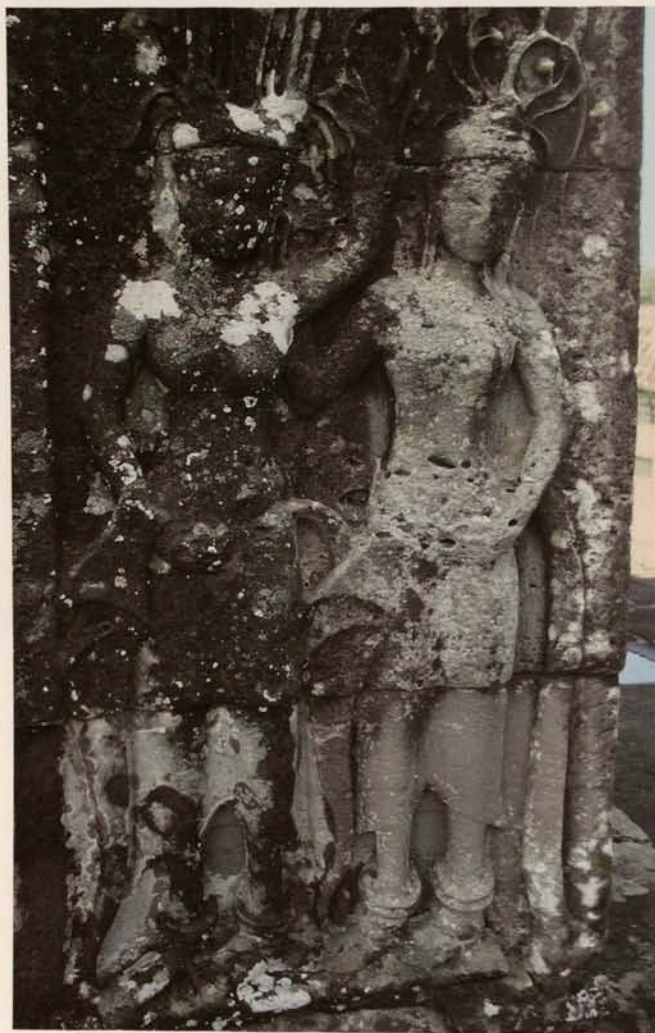
Fig. 11a. Angkor Vat, northern bibliotheca, detail: before the conservation treatment.

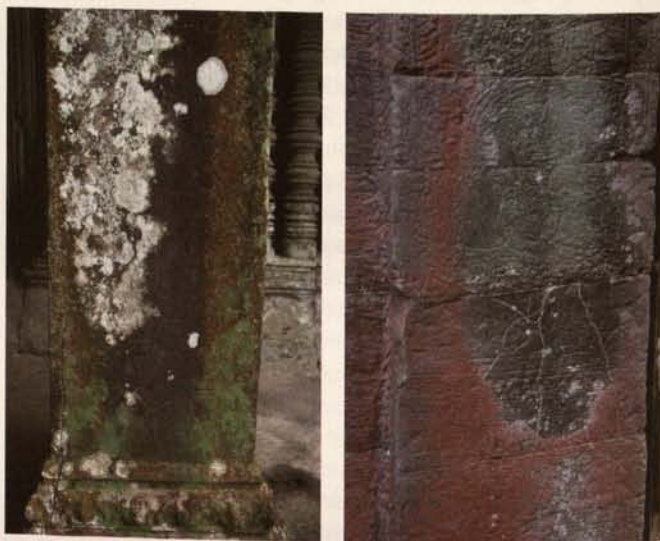
Fig. 12a-b. Angkor, temple complex, details: Natural multicoloured biofilms of different photosynthetic microorganisms (i.e. lichens, algae and cyanobacteria), distinctly separated due to expositional factors and interspecific competition.

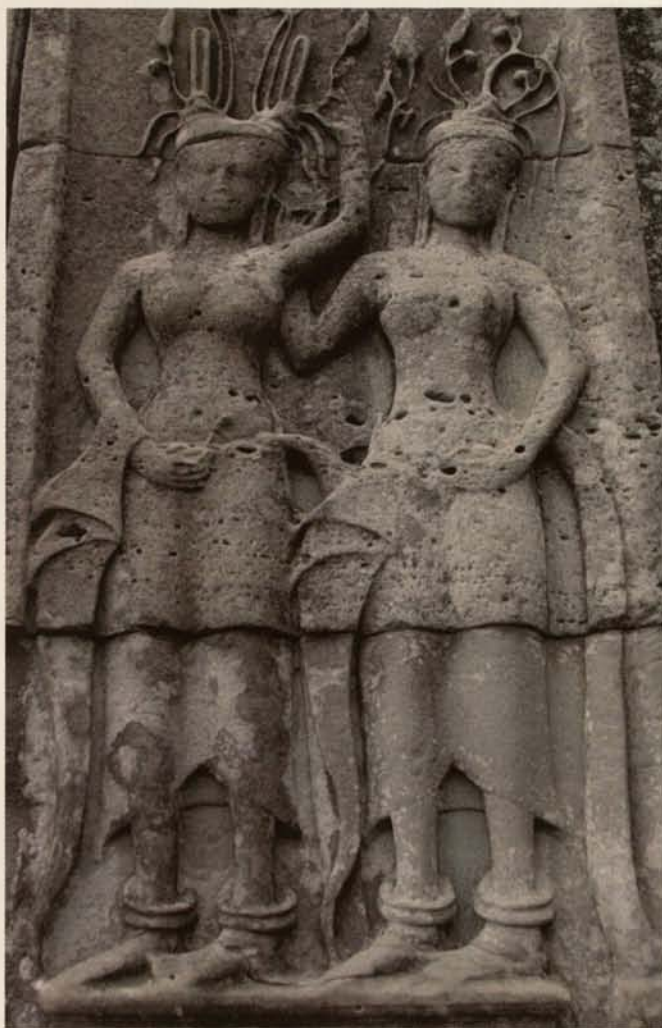
Fig. 11b. Angkor Vat, northern bibliotheca, detail: Successful application and longterm efficient protection of a specific designed biocidal formulation (four years after treatment).

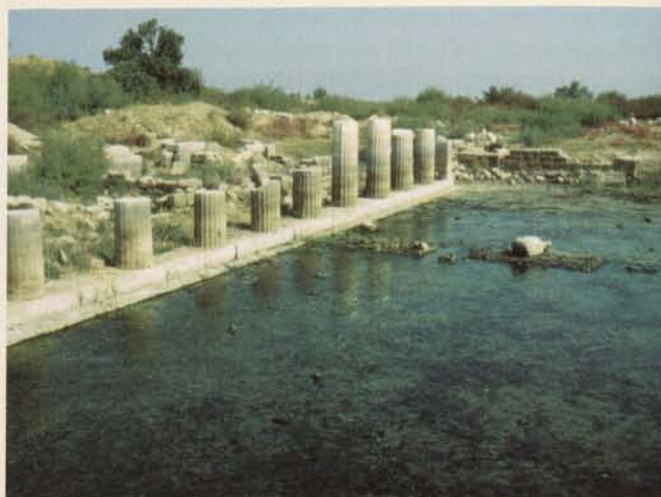
Fig. 13. Milet, harbour monument: spring flooding within the archaeological site.

During the last century of excavation activities, periodic flooding of the archaeological site of Milet (Turkey) led to a dramatic change in the appearance of waterlogged marble objects through the formation of grey/brownish-to-violet carbonate crusts on excavated marble fragments (Fig. 13).

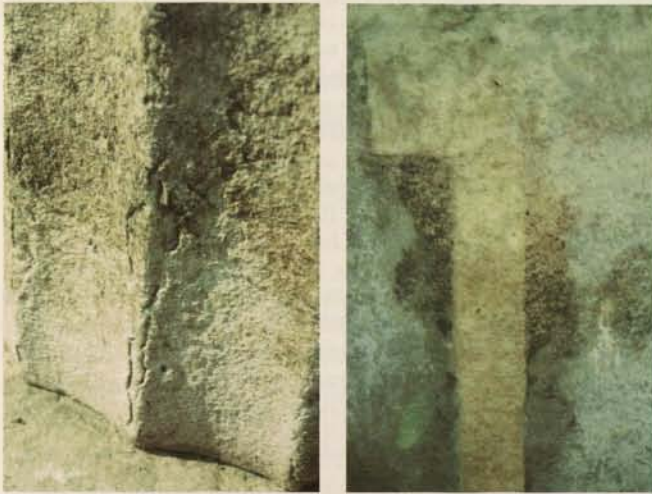
Fig. 14a-b. Milet, marble columns: Surficial carbonate precipitation mainly caused by the metabolic activity of photosynthetic algae and cyanobacteria (a) and different cleaning treatments (laser, mechanical and chemical procedures) to remove the aesthetical detrimental crusts (b).

Microscopical, chemical, petrophysical and microbiological analyses have revealed that the surface carbonate precipitation on the marble (Fig. 14a) is mainly caused by the metabolic activity of photosynthetic algae and cyanobacteria within complex microbial mats, typical for the formation of stromatolites in hypersaline marine environments.⁴¹

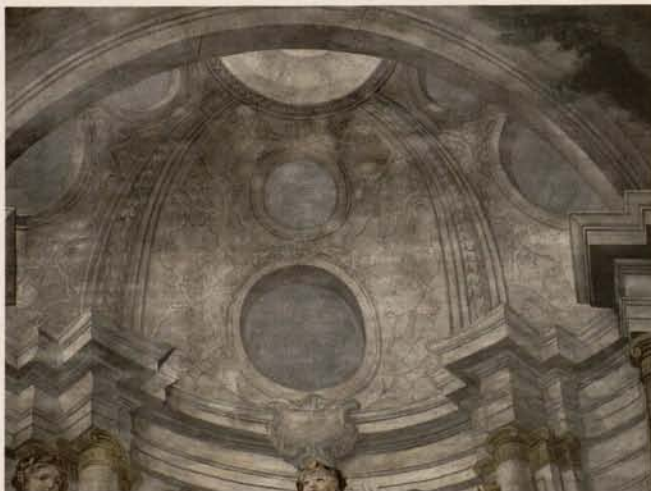
Abb. 1. Kisslegg, Kath. Pfarrkirche: Verschmutzung durch ein ungesteuertes Umluftheizsystem.

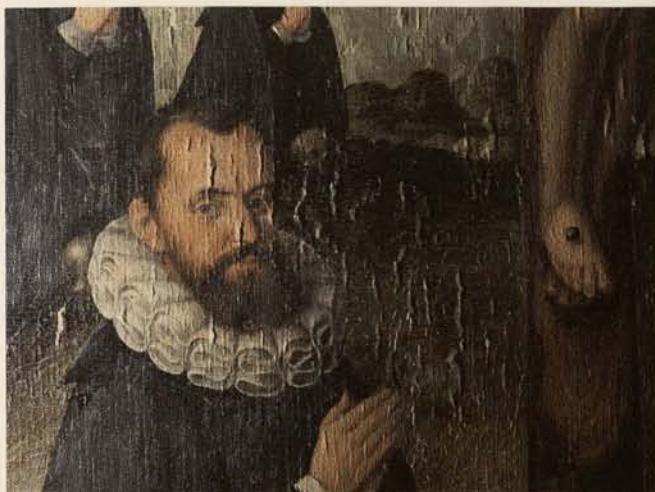
Abb. 4. Stuttgart-Mühlhausen, St. Veit, Hochaltar, Detail: Beispiel für erhebliche Fassungsschäden an den gotischen Altären und Skulpturen durch Überheizen des Kirchenraums.

immensen Materialvielfalt. Die Folgeschäden durch Materialveränderung, sowohl an der Ausstattung als auch an baugebundenen Decken- und Wandmalereien, Dekorationen und plastischen Schmuckteilen werden von den planenden Ingenieuren in ihrer gesamten Tragweite oft nicht erkannt, weil ihnen das unterschiedliche Materialgefüge nicht bekannt ist. So reagieren Trägermaterialien aus Holz auf Klimaschwankungen mit einer Verringerung der Holzfeuchte nicht sofort, sondern zeitlich versetzt, so dass auftretende Schäden erst nach Tagen am Kunstwerk erkennbar werden (Abb. 3, 4).

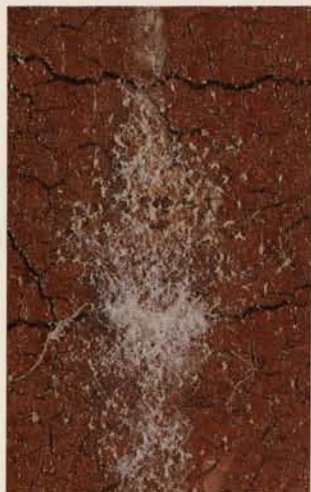
Abb. 7. Blaubeuren, ehemalige Klosterkirche, Hochaltar, Detail: Schimmelbildung auf einem Tafelbild wegen zu hoher Luftfeuchte im unbeheizten Kirchenraum.

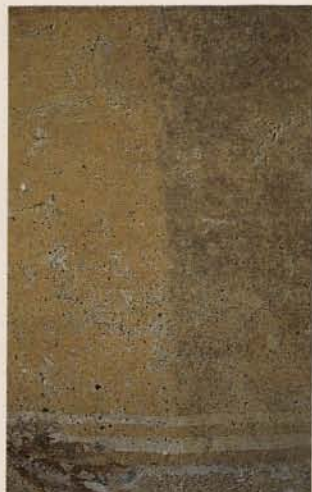
Abb. 8. Reichenau-Oberzell, St. Georg, Nordwand, Die Heilung eines Wassersüchtigen (vgl. Abb. 19), Detail: Arbeitsprobe zur Abnahme des Schimmels im Hintergrund.

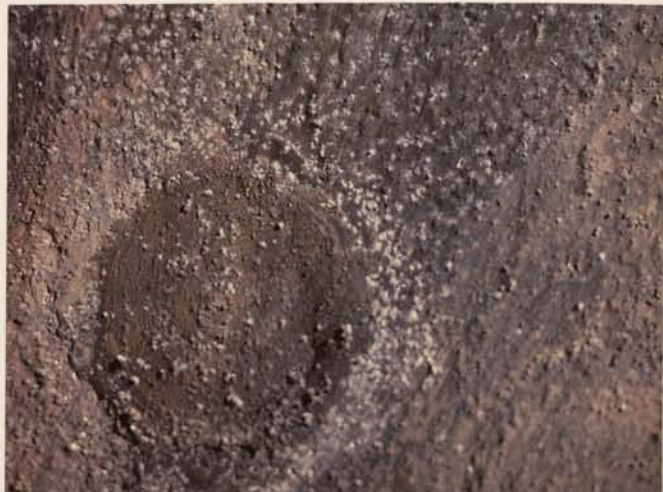
Abb. 9. Birnau, Klosterkirche, Deckengemälde, Detail: Besiedelung von Mikroorganismen auf einem mit Magermilch fixierten Fresko, nachdem hoher Besucherandrang und offen stehende Türen eine permanent zu hohe Luftfeuchtigkeit im Kirchenraum verursachen.

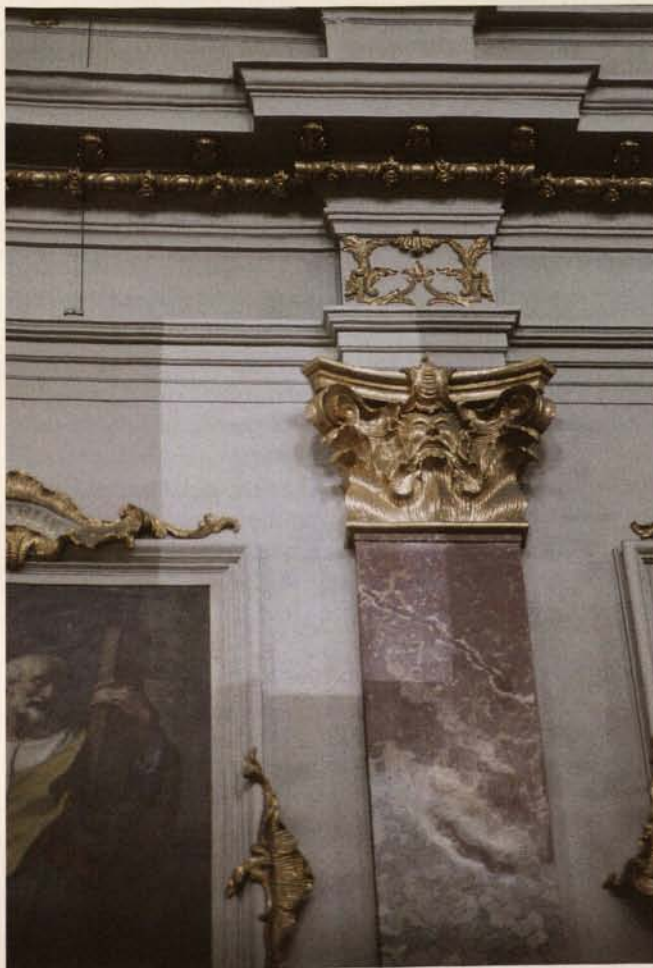
△ Abb. 11. Erbach, St. Martin, Stuckausstattung, Detail: aufstehende Polierweißfassung in einer nur gelegentlich beheizten Kirche.

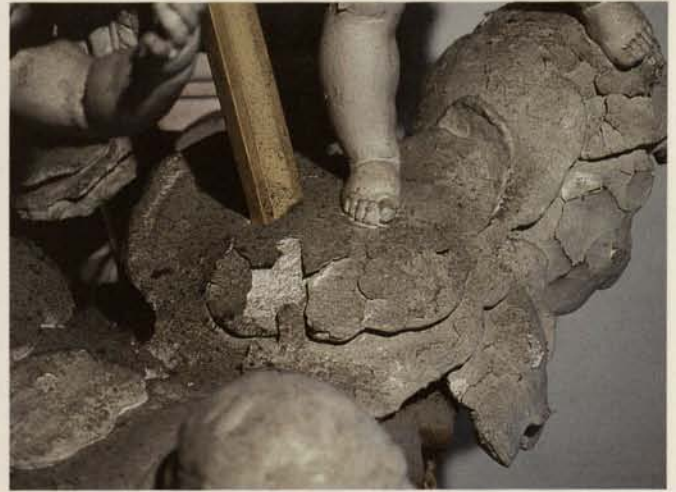
◁ Abb. 10. Biberach, St. Martin, Trockenreinigung einer Kalkfassung, Reinigungsmuster.

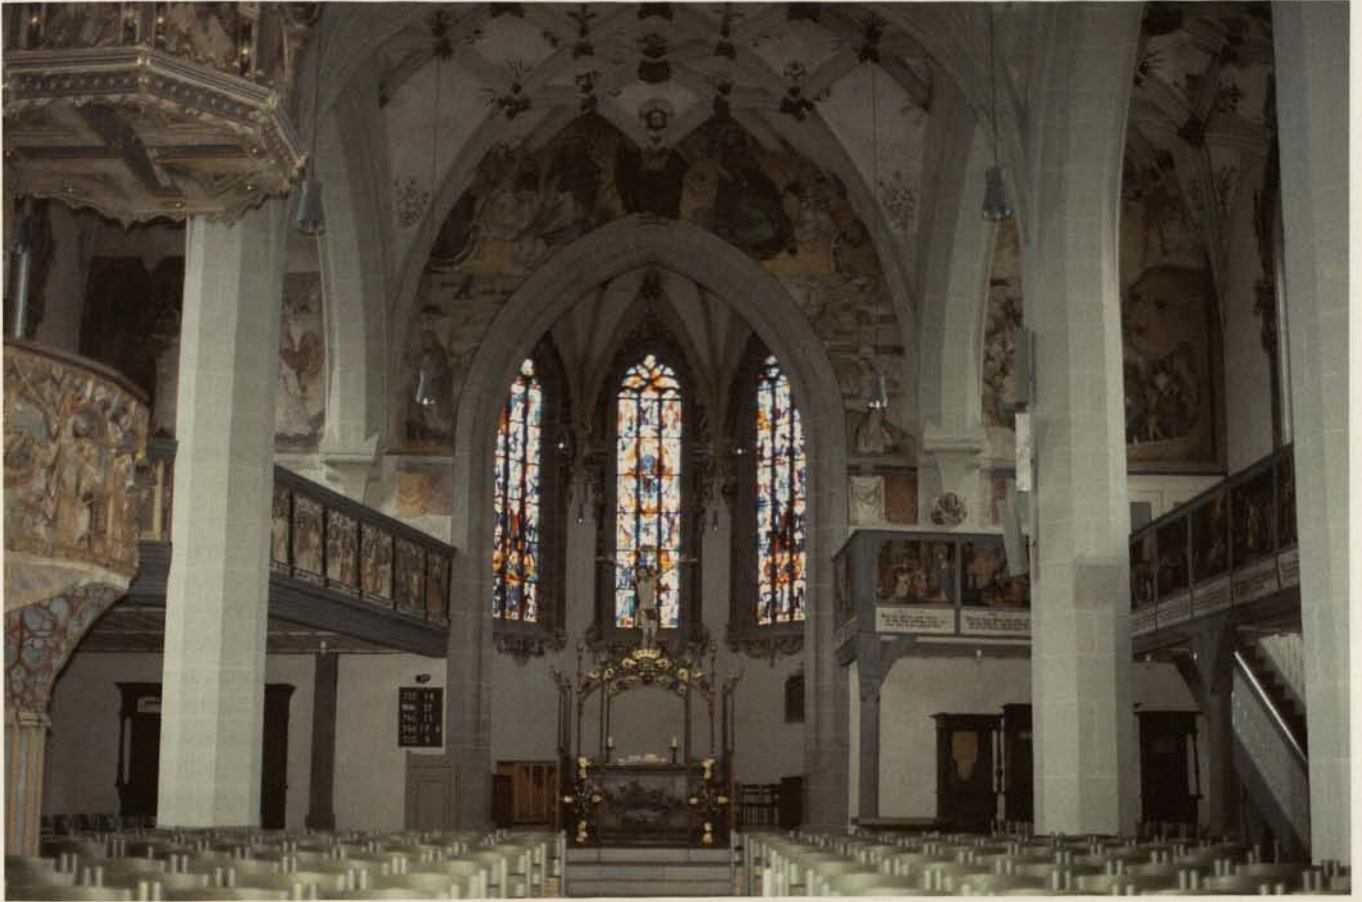
Abb. 13. Weilheim/Teck, St. Peter und Paul, Raumausstattung: Fassungen weitgehend von 1523; Temperierung auf 8°C, bei Gottesdiensten langsame Anhebung auf 12°–14°C.
