KLIMASTABILISIERUNG UND BAUPHYSIKALISCHE KONZEPTE

Wege zur Nachhaltigkeit bei der Pflege
des Weltkulturerbes

Raumklimatische Untersuchungen und bauphysikalische Konzepte.

Forschungsergebnisse zur Klimaproblematik im Kloster Maulbronn und im Dom zu Speyer

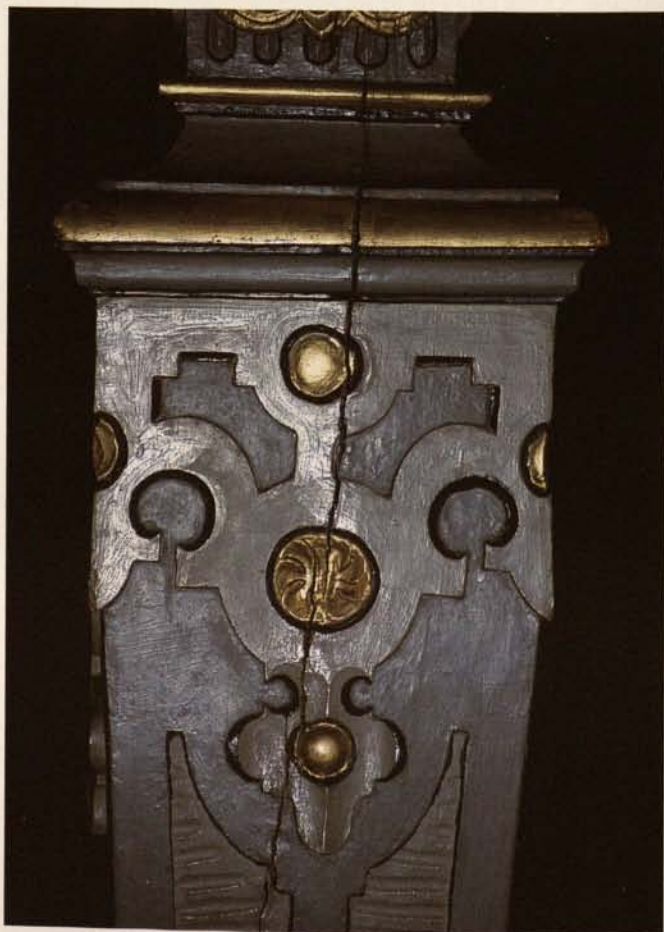
Abb. 15. Esslingen, St. Dionys, Hochaltar, Detail: Nach einer Aufheizung des Kirchenraums auf über 35° sind an der Ausstattung Schäden in Millionenhöhe entstanden.

prominenter Leitung ein Konzert in der Kirche statt. Am Tag zuvor wurde von dem Dirigenten und dem Orchester die Raumtemperatur von 14° bemängelt. Da jedoch die Heizungsanlage vor Fremdzugriff und unkontrollierter Steuerung abgesichert war, ließ sich die Raumtemperatur nicht erhöhen. Ein Energieversorgungsunternehmen war Sponsor dieser Veranstaltung und sorgte am Tag vor der Aufführung kurzerhand für Abhilfe. Mit mehreren Elektrogeneratoren ist der Kirchenraum in kürzester Zeit auf eine Raumtemperatur von über 35° aufgeheizt und während des Konzerts auch gehalten worden. Augenzeugen berichteten hinterher, dass Besucher sich ihrer Mäntel und Jacken entledigt hatten. Der Kirchenraum hatte an jenem Tag jeden Wohnzimmerstandard weit überschritten. In den folgenden Tagen hat es im Kirchenraum ein akustisches Nachbeben gegeben. An allen hölzernen Ausstattungen entstanden Risse (Abb. 15). Am Hochaltar standen innerhalb einer Woche Mal- und Fassungsschichten auf, die notgesichert werden mussten. Die nachfolgenden Sicherungsarbeiten beliefen sich auf 85.000,- DM. Seit dieser Zeit ist das Materialgefüge gestört, es lösen sich immer wieder Farbschollen vom Untergrund.

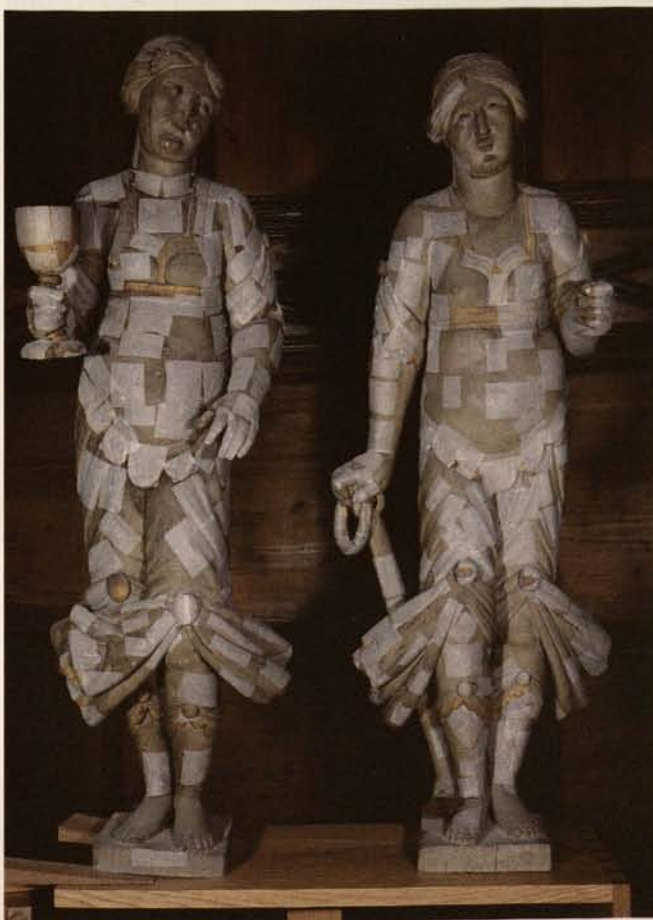
Abb. 16. Schwäbisch Hall, St. Michael, Skulpturen mit Fassungsschäden durch ständige Luftfeuchtewechsel aufgrund ungesteuerter Beheizung: Zustand der Notsicherung.

schaffenden Restauratoren in 4 Jahren gesichert und restauriert worden (Abb. 16, 17).⁵ Der umfangreiche Restaurierungsaufwand machte auch eine Überholung der Heizungsanlage zur Bedingung, mit der Auflage, die Raumtemperatur zukünftig auf max. 15° zu begrenzen. Zusätzlich ist an den Austrittsschächten der Warmluft eine Befeuchtungsvorrichtung eingebaut worden. Mit diesen Verbesserungen konnte das Klima im Raum in den vergangenen Jahren stabilisiert werden. Durch Wartungen wird der Bestand weiter überprüft.

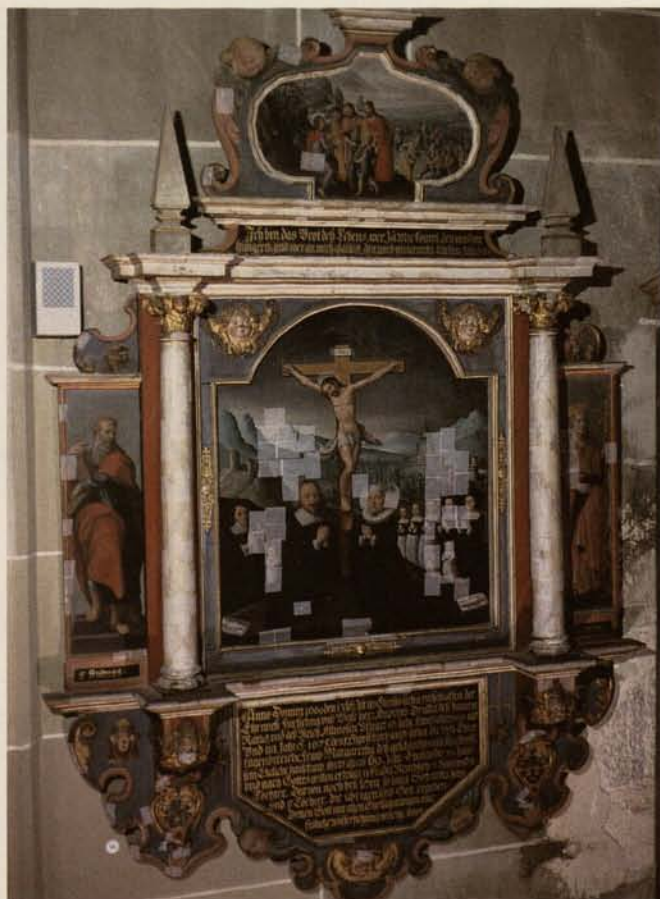
Abb. 17. Schwäbisch Hall, St. Michael, erhebliche Schäden an der gesamten Ausstattung durch ständige Luftfeuchtewechsel aufgrund ungesteuerter Beheizung.

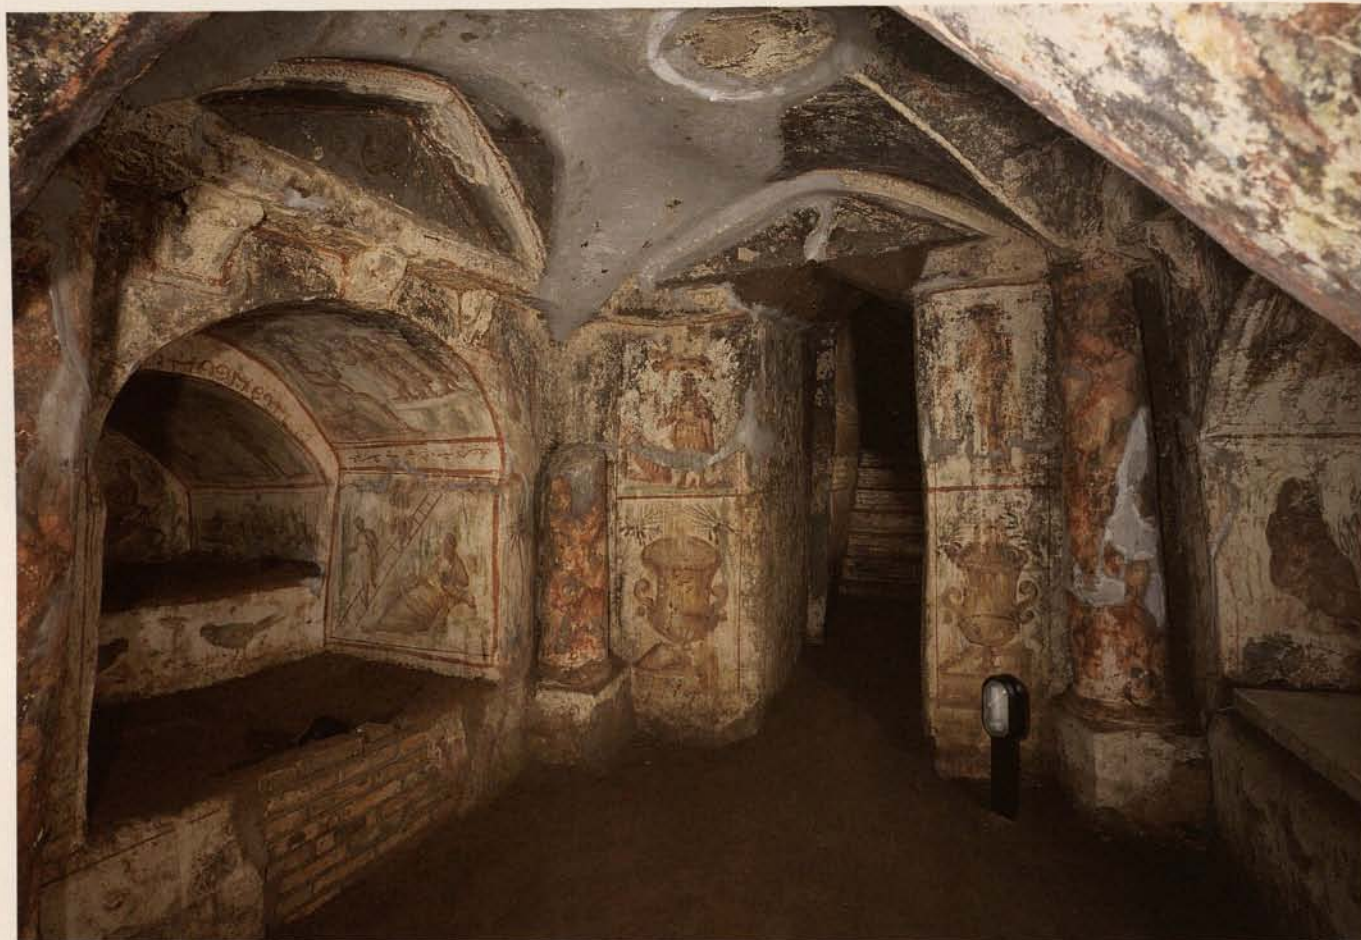
Fig. 1. Roma, ipogeo anonimo di via D. Compagni, cubicolo B, stato di conservazione della decorazione pittorica / Rom, Hypogäum an der Via D. Compagni, Kammer B, Erhaltungszustand der Ausmalung (1996).

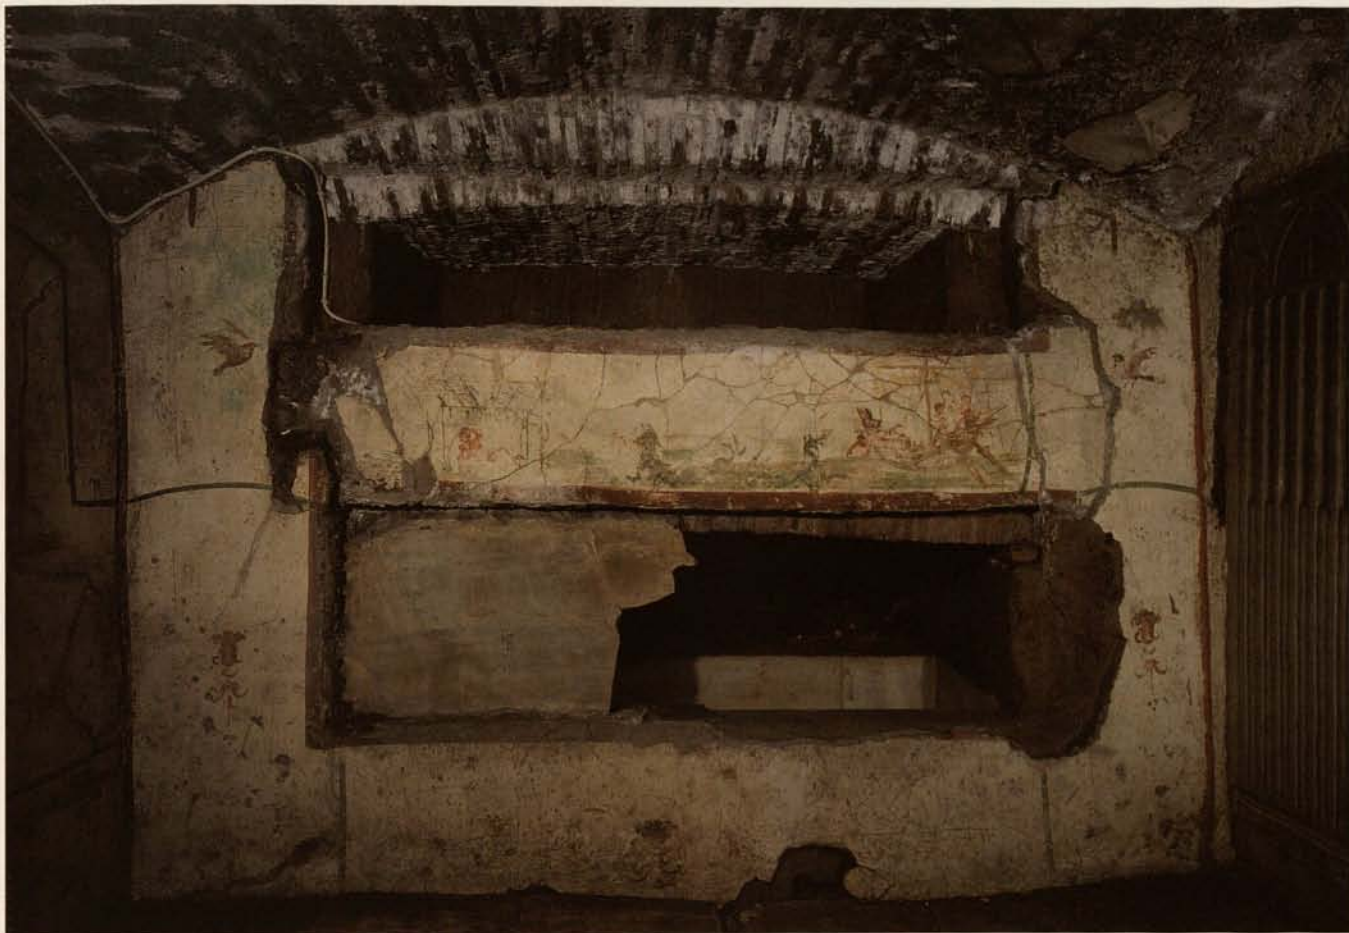
Fig. 3. Roma, catacombe di S. Callisto, cubicolo dei Sacramenti A6, fascia interloculare con il ciclo del profeta Giona percorsa da numerose fessurazioni dell'intonaco / Rom, Calixtus-Katakombe, Kammer der Sakramente A6, Jonaszyklus, geprägt von starken Rissbildern (1999).

ordine statico riguardanti l'intera struttura (fig. 2).⁶ Problemi di gravi distacchi dell'intonaco sono inoltre causati, limitatamente ad alcuni complessi monumentali, dall'inserimento di apparati radicali vegetali tra il banco di tufo e gli strati di preparazione dei rivestimenti.⁷ Parallelamente alla formazione dei distacchi del supporto, sulla superficie intonacata si verificano fessurazioni di vario spessore che, nel caso dei dissesti statici, giungono a divenire lesioni passanti che coinvolgono in profondità anche le faglie pozzolaniche (fig. 3).⁸ Al medesimo processo di

⁸ In particolare, nel caso della volta del I ambiente sotterraneo dell'ipogeo degli Aureli è stato necessario procedere all'inserimento di perni in titanio fissati alla massa tufacea con resina epossidica onde evitare il distacco di un esteso blocco del soffitto: cfr. Barbara MAZZEI, Ipogeo degli Aureli. Indagini analitiche, intervento conservativo e qualche nota sulla tecnica d'esecuzione, in: *Rivista di Archeologia Cristiana* 80, 2004, pp. 39–62 (54).

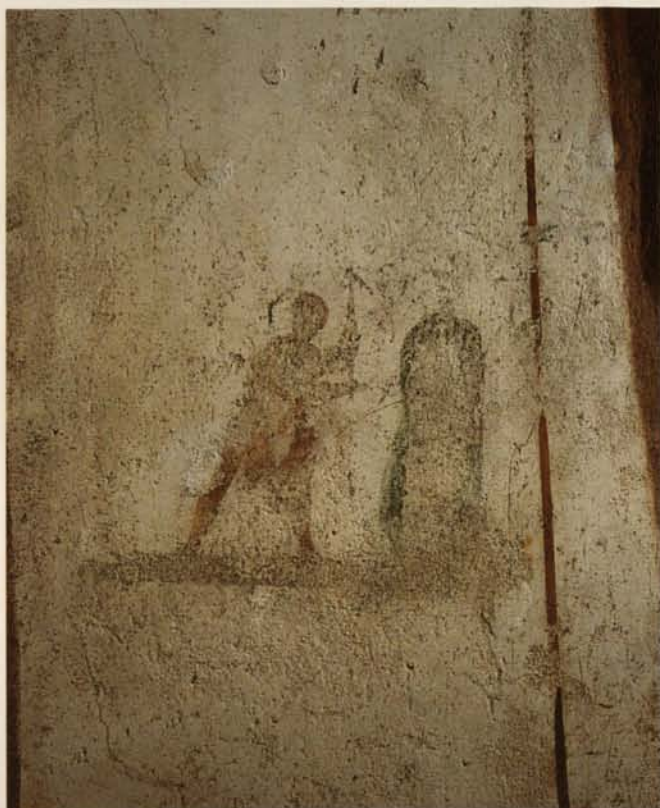
Fig. 4. Roma, catacombe di S. Callisto, cubicolo dei Sacramenti A4, scena del *fossor* al lavoro, evidenziazione della caduta della pellicola pittorica / Rom, Calixtus-Katakombe, Kammer der Sakramente A4, Szene des *fossor* bei der Arbeit: Malschichtverluste (1998).

degrado sono da assegnare, inoltre, la decoesione ed i sollevamenti subiti dallo strato pittorico, fenomeno che è stato riscontrato negli esempi analizzati in maniera altrettanto diffusa. Per quanto riguarda la pellicola pittorica, il fattore microclimatico sembrerebbe essere intervenuto anche in fase di esecuzione: l'elevato livello di umidità degli ambienti catacombali ha rallentato in maniera impensabile il processo di carbonatazione, per cui, in molti casi, il pigmento non si è sufficientemente fissato al supporto – il colore “spolvera” – tanto da non poterne rilevare alcuna traccia sull'intonaco (fig. 4).

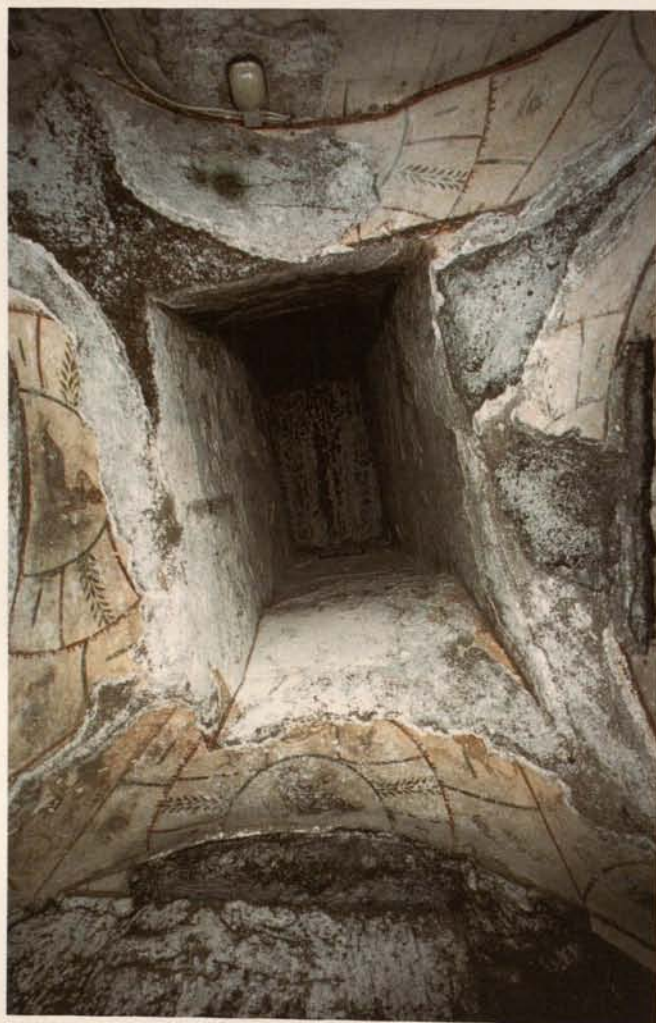
Fig. 7. Roma, catacombe di S. Callisto, cubicolo delle stagioni, volta e lucernario aggrediti da varie tipologie di attacchi biologici / Rom, Calixtus-Katakombe, Kammer der Jahreszeiten, Gewölbe und Lichtschacht mit verschiedenen Formen mikrobiologischer Besiedelung (1997).

Ancora all'elevato grado di umidità, sia direttamente che indirettamente, è da imputare, anche, la disgregazione della materia costituente l'intonaco ed il conseguente aumento della predisposizione del supporto pittorico alle abrasioni ed al dilavamento, fenomeni questi maggiormente evidenti nei casi di parziale interrimento delle superfici parietali o di infiltrazioni d'acqua dal sopraterreno o in presenza di flussi idrici provenienti da falde acquifere sotterranee (fig. 6).¹⁰ Per quanto riguarda le alterazioni di origine biologica, quali la proliferazione di microrganismi, funghi ed alghe, favorita in genere dall'elevato grado di umidità, si è rilevato che negli ambienti catacombali il solo dato idrometrico non è sufficiente all'innescarsi di tale degrado, ma questo si verifica soltanto in presenza di concause quali l'esistenza di fonti di illuminazione ed in concomitanza con presenza umana, per cui il fenomeno, che si manifesta sotto forma di macchie, patine ad ampia estensione e colonie di puntini superficiali che intaccano gli strati pittorici, rimane piuttosto circoscritto alle zone delle catacombe aperte al pubblico, nelle quali, di contro, è anche più difficoltoso arrestarne la diffusione, da un lato favorita proprio dalla circolazione umana, dall'altro per l'impossibilità dell'impiego a vasto raggio di prodotti biocidi nocivi alla salute (fig. 7).¹¹

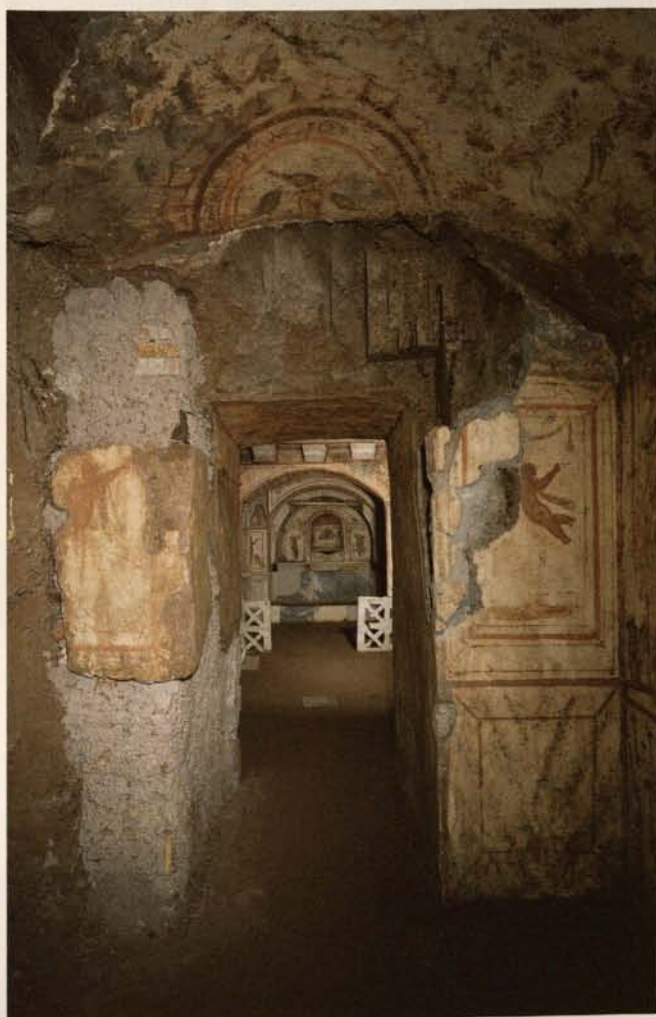
Fig. 8a. Roma, ipogeo anonimo di via D. Compagni, cubicolo M, stuccature in malta cementizia eseguite successivamente al momento della scoperta dell'ipogeo nel 1955 / Rom, Hypogäum an der Via D. Compagni, Kammer M, Putzergänzungen mit zementhaltigen Mörteln aus der Zeit der Auffindung 1955 (2000).

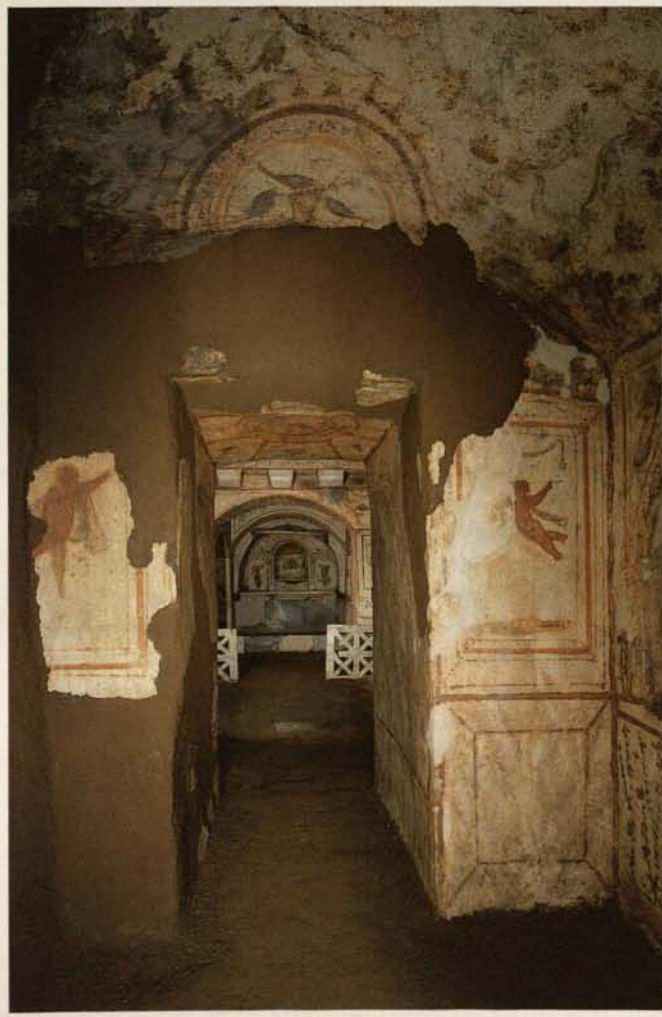
Fig. 8b. Roma, ipogeo anonimo di via D. Compagni, cubicolo M, stuccature a "finto tufo" per riconferire omogeneità alla superficie parietale / Rom, Hypogäum an der Via D. Compagni, Kammer M, Putzergänzungen in Tuffimitation, um den Wandoberflächen wieder eine homogene Struktur zu verleihen (2000).

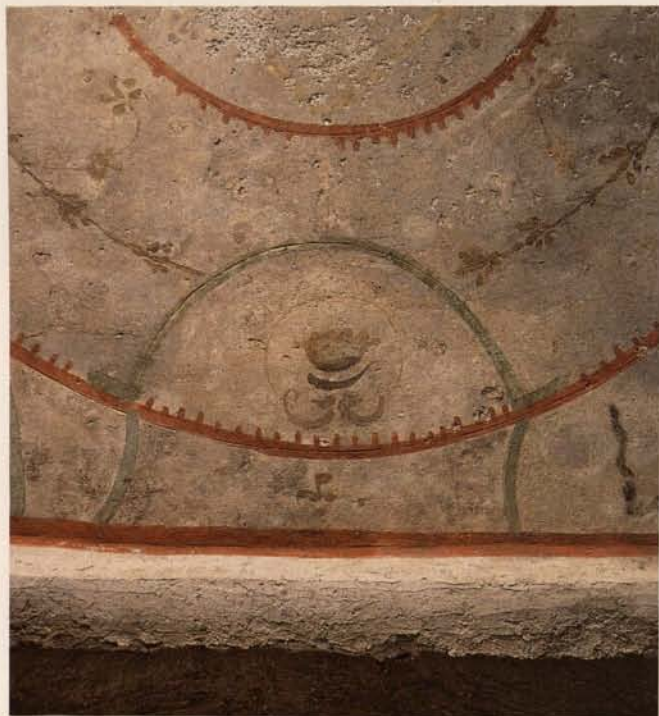
Fig. 9. Roma, catacombe di S. Callisto, cripte di Lucina, cubicolo d, incisioni preparatorie / Rom, Calixtus-Katakombe, Krypta der Lucina, Kammer d: Vorritzungen (2001).

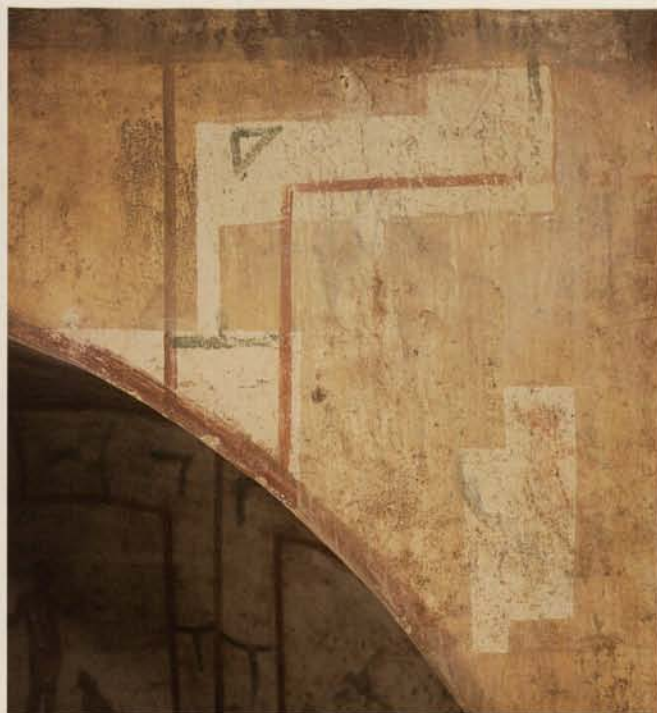
Fig. 11. Roma, catacombe dei SS. Marcellino e Pietro, cubicolo di Nicerus, tasselli di rimozione delle concrezioni carbonatiche / Rom, Katakombe der Heiligen Marcellinus und Petrus, Kammer des Nicerus, Arbeitsproben zur Abnahme der kalkhaltigen Ablagerungen (1999).

carbonatiche, che creerebbero certamente danni irreversibili all'intonaco stesso, anch'esso a base di carbonato di calcio, come anche l'impiego di resine a scambio ionico che proseguirebbero incessantemente la loro azione trovandosi in costante presenza di acqua. Per le concrezioni più spesse, grazie all'ausilio di mezzi meccanici quali spazzolini, bisturi e frese leggermente abrasive montate su trapani elettrici di precisione, si tenta semplicemente di assottigliare le concrezioni che inglobano parte del colore. Limitatamente ad alcune zone in migliori condizioni conservative, la rimozione delle concrezioni carbonatiche viene eseguita con strumenti meccanici a percussione, come scalpelli e vibroincisori ad aria compressa, che, sulla restante superficie, potrebbero creare danni all'intonaco (fig. 11).

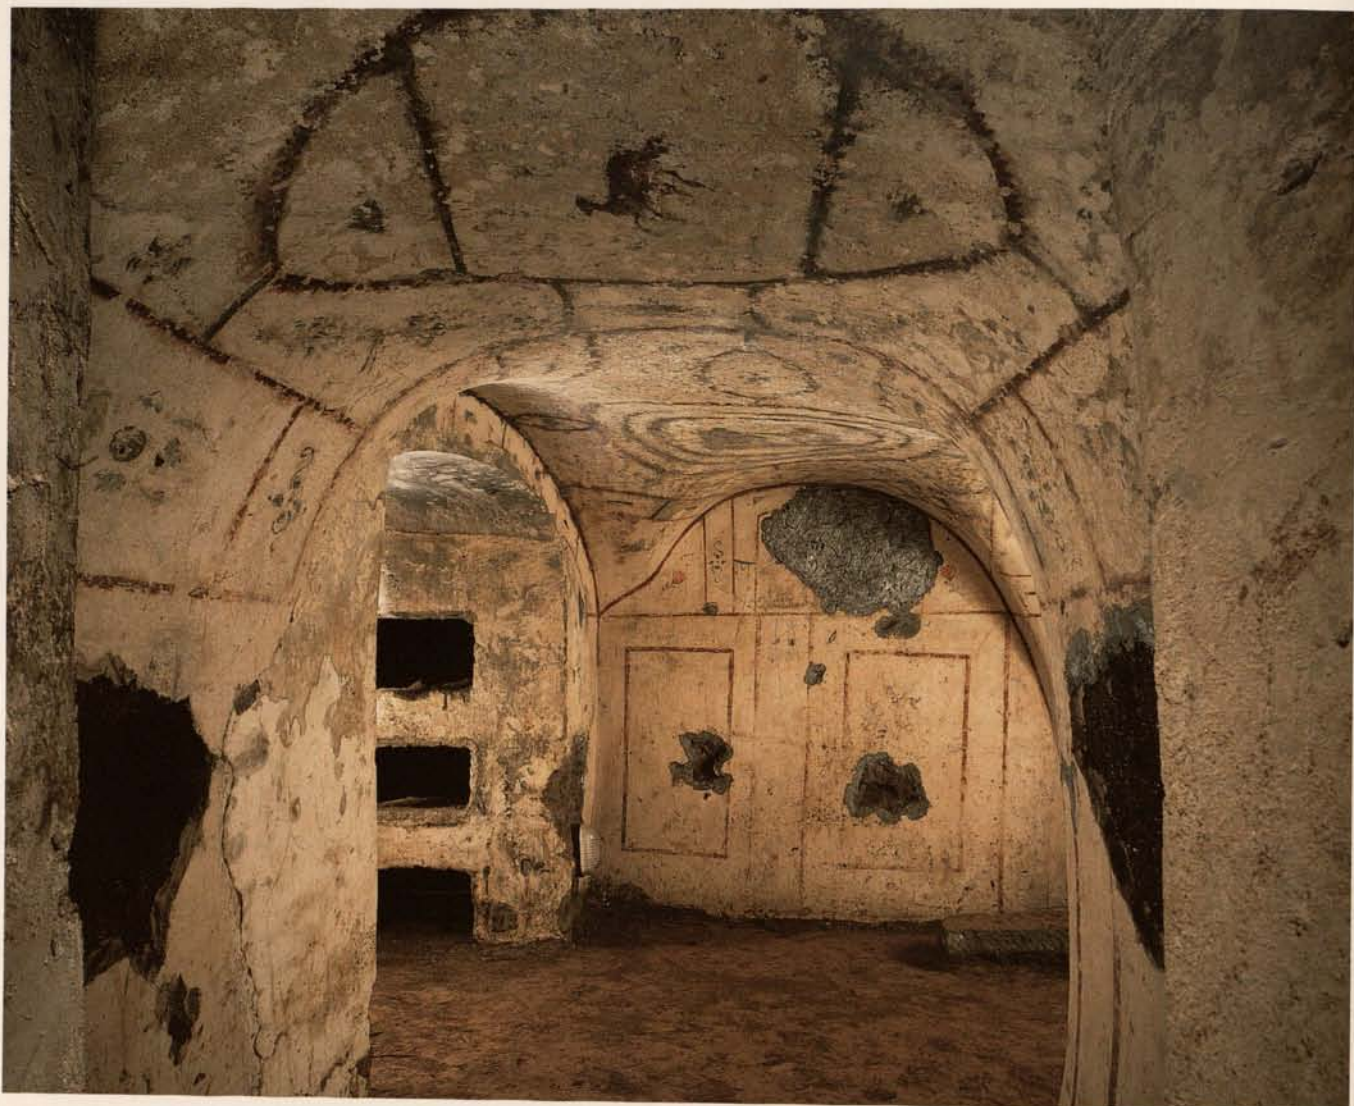
Fig. 12a. Roma, catacombe di Priscilla, cubicolo dell' Annunciazione, stato di conservazione prima del restauro / Rom, Priscilla-Katakombe, Kammer der Verkündigung: Zustand vor der Restaurierung (1996).

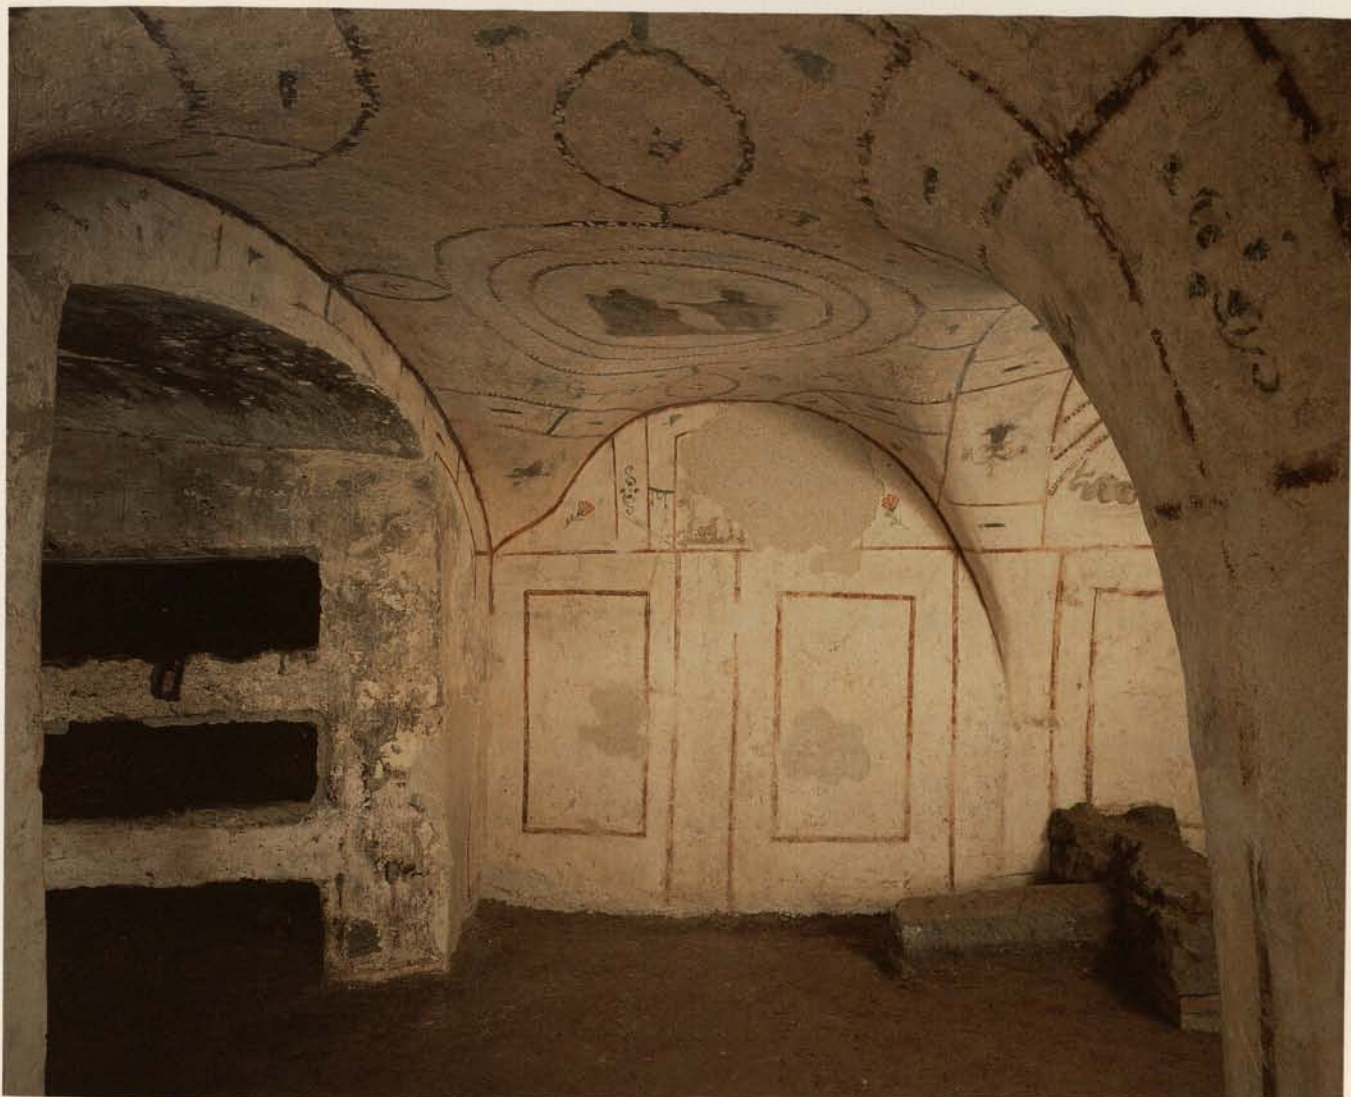
Fig. 12b. Roma, catacombe di Priscilla, cubicolo dell' Annunciazione, stato di conservazione dopo il restauro / Rom, Priscilla-Katakombe, Kammer der Verkündigung: Zustand nach der Restaurierung (1996).

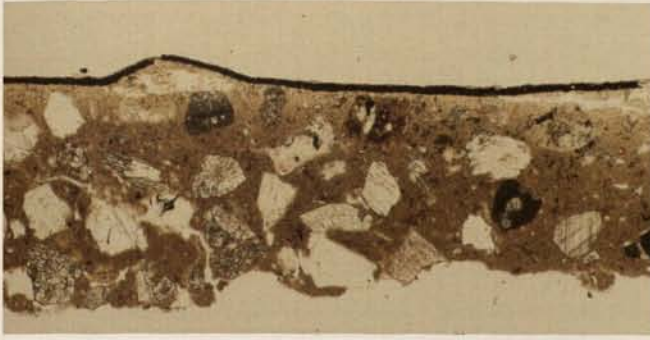
Fig. 5a. Padua, Scrovegni-Chapel: Stratigraphic section observed at transmitted light, parallel nicols, ob. 2.5x. Gypsum crystallization is visible under the pictorial layer.

Particularly, in the case of the Chapel, the causes determining the whitening of the wall of the counterfaçade are indicated in table 2 from 1 to 5 and 7. In fig. 5 it has been documented the damage caused by the crystallization of gypsum beneath the pictorial layer.

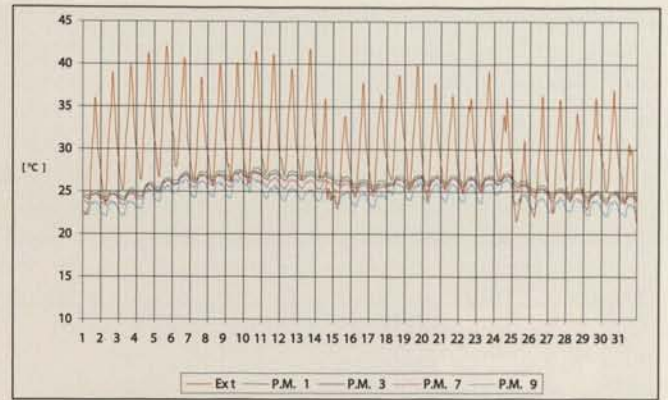
Fig. 12a. Padua, Scrovegni-Chapel: Diagrams of the temperature and humidity values relative to the air registered by the monitoring system after the CTA has been installed – August 2003, right wall.

By comparing the new data with the information taken before the CTA was installed, it can be pointed out that it is possible to control effectively the thermo-hygrometric parameters inside the Chapel even during the summer period that presents critical conditions, reaching at the same time a significant improvement of the well-being of the visitors (see fig. 11 and 12).

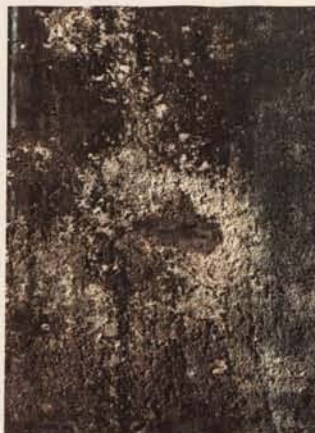
Fig. 2. Zadar, Cathedral of St Anastasia (Sv. Stošija), south apse, wall painting, detail: typical deterioration of paint layer.

ble inadequate restoration, their condition at the time and the microclimate in the cathedral also contributed to their deterioration. After removal of several layers of lime coatings and plaster that protected the wall paintings from harm caused by crystallisation of salts on their surface and the area close to it, the destructive processes in fact continued at a faster pace, destroying the *intonaco* and the painted layers that were partly damaged earlier (Fig. 2).

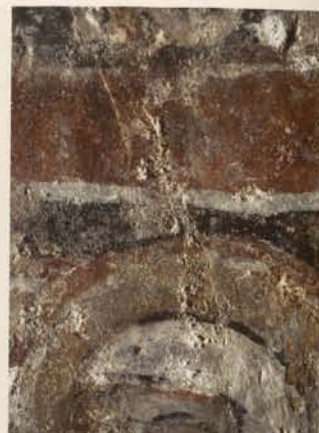
Fig. 3. Zadar, St Mary's Church, belfry, south-east wall, wall painting, detail: salt efflorescences.

Wall paintings from the first half of the 12th c. on the first floor of the belfry of St Mary's Church in Zadar were discovered through an unhappy concurrence of events, following heavy destruction of the town's centre just before the end of the Second World War. Among other buildings, the convent complex, including the church, the Capitulum Hall and the Convent, suffered damage, whereas the belfry remained unharmed. Because of strong detonations in close vicinity to the belfry, the upper plaster layers that covered the wall paintings fell off.⁸ Conservation-restoration research proved that the paintings had been in fragments before they were covered with plaster and lime-coated, and that their destruction was mainly caused by natural processes of deterioration. Rainwater flowing down the openings of the belfry for centuries onto the vault and walls of the room on the first floor, together with specific microclimatic conditions, contributed to rapid deterioration of the painted layer, *intonaco* and lower plaster layers (Fig. 3).

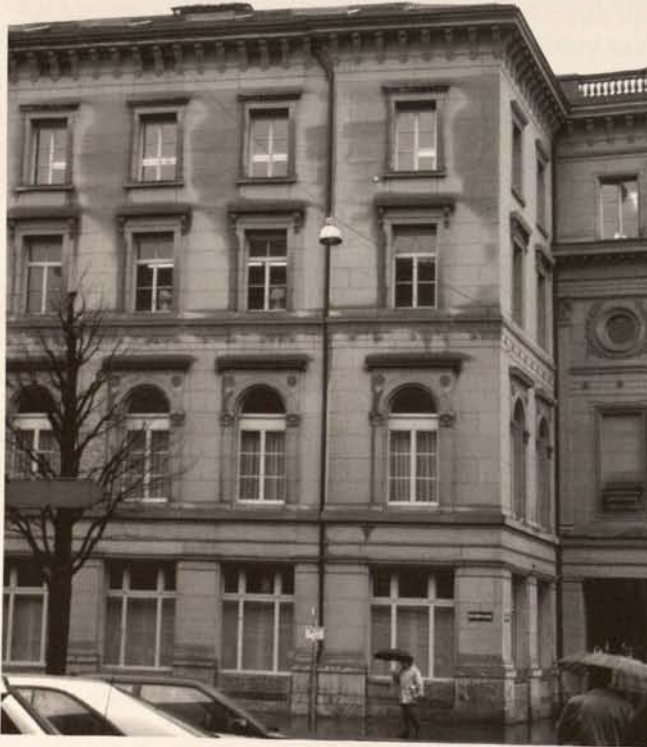
Abb. 1. Bern, Bundesgasse 8, nach Norden exponierte regennasse Fassade aus Berner Sandstein (15.2.1990) mit sichtbar dunkleren Stellen, an denen die Steine oberflächlich nass sind: zum einen direkt beregnete Flächen, zum anderen Bereiche, an denen das Wasser durch Fugen oder Risse in den Gesimsen kanalisiert abfließt.

Hydrophobierende Behandlungen von Materialoberflächen sind aber einzig an Flächen notwendig respektive sinnvoll, welche durch Bewitterung auch tatsächlich nass werden können. Solche Stellen sind direkt beregnete Flächen, Stellen, an denen Schnee liegen bleiben kann, oder Flächen, über die Wasser bei entsprechenden Bedingungen abfließt. Diese regelmäßig nass werdenden Fassadenflächen sind im Einzelfall nicht einfach zu erkennen. Die Beobachtung von Gebäuden bei Regen kann hier Hinweise geben (Abb. 1).

che Teile der Fassade durch vorspringende Bauteile vor auftreffendem Regen geschützt und bleiben trocken, und andererseits werden Teile, welche im Einflussbereich von kanalisiert abfließendem Wasser liegen, stärker benetzt als andere Bereiche (vgl. Abb. 1). Das Bild der Benetzung der verschiedenen Fassadenteile ändert sich zudem je nach den während des Regens herrschenden Windverhältnissen.

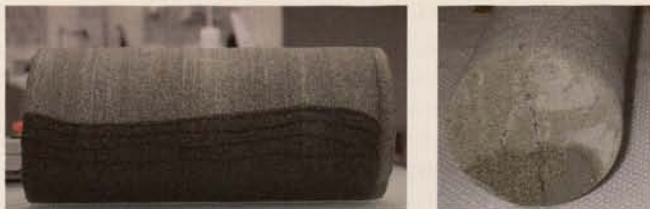
Abb. 5a-b. Bohrkern aus Berner Sandstein (Durchmesser 5,7 cm) von einer vor Jahren hydrophobierten Fassade, nachdem er für ca. 40 Minuten auf einem nassen Tuch Wasser aufgesogen hat (kenntlich an dunkler Verfärbung): vorderster Bereich (ca. 5 mm) hydrophob und daher trocken geblieben (a, rechts); in der Vorderansicht dunkler, feuchter Hof im unteren Teil durch nicht mehr hydrophoben Zustand der äußersten Oberfläche (b).

Die gängigen Hydrophobiermittel bauen sich unter dem Einfluss von UV-Licht ab.²² Damit verliert das Material oberflächlich, das heißt in der Regel in den äußersten Zehntelmillimetern, seine Wasser abweisende Wirkung (Abb. 5b). Darunter bleibt die Wasser abweisende Eigenschaft jedoch bestehen (Abb. 5a), denn die UV-Strahlung kann nur wenig tief ins Innere des Materials eindringen.

³³ Nachweise für die hydrophile Oberflächenschicht auf dem hydrophoben Untergrund sind für die hier erwähnten Beispiele in den Abbildungen 5b, 7 und 10 dargestellt.

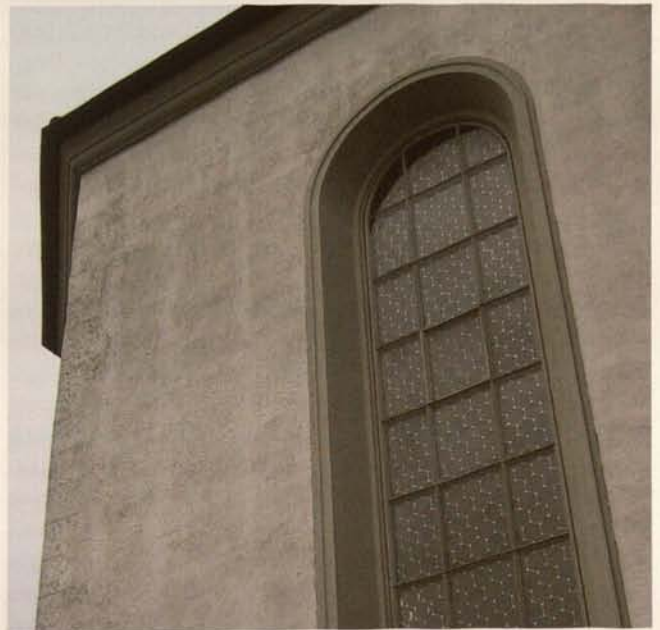
Abb. 6. Nördliche Seitenkapelle einer Kirche, Westfassade: dunkle Verfärbungen im oberen Teil, die zunächst fälschlich als Abwaschung der Tünche interpretiert wurden (20.3.2001).

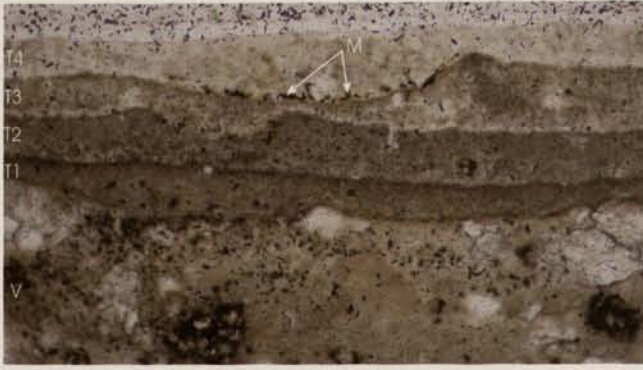
Abb. 7. Materialprobe eines Fassadenputzes mit Mikroorganismen im Dünnschliff (vgl. Abb. 6; aufgenommen 3 Jahre nach Herstellung des Dünnschliffs, weshalb die Mikroorganismen, ursprünglich kugelige, olivgrün-bräunliche Gebilde, nur noch als eingetrocknete Krümel sichtbar sind; V = Verputz; T1 bis T4 = Kalktüncheschichten, darüber Einbettungsharz mit Schleifstaub; M = Mikroorganismen; Aufnahme in einfach polarisiertem Licht, Bildbreite 0,6 mm).

plett entfernt, sämtliche Fassaden neu mit einem, mit hydraulischen Kalk verschnittenen Kalkmörtel verputzt und viermal mit Kalk nass in nass getüncht worden waren. Diese Informationen aus den Akten wurden durch unsere Untersuchungen an einem Dünnschliff einer Probe des Verputzes (Abb. 7) bestätigt.

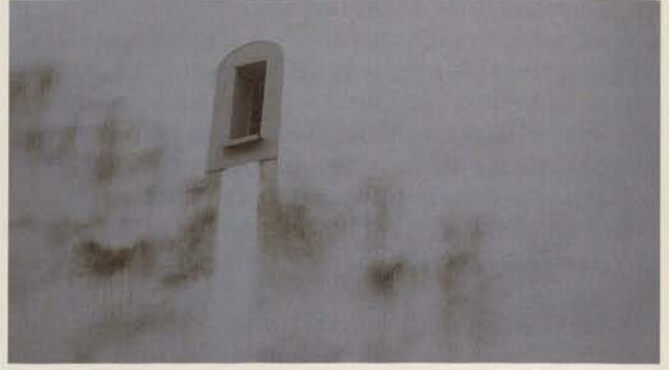
Abb. 8a. Nordfassade eines Kirchturms (s. Abb. 8b), Ausschnitt: Verschwärzungen nur an leicht nach oben geneigten Stellen des unebenen Fassadenputzes; fehlender Bewuchs im Regenschatten des kleinen Fensterblechs (20.3.2003).

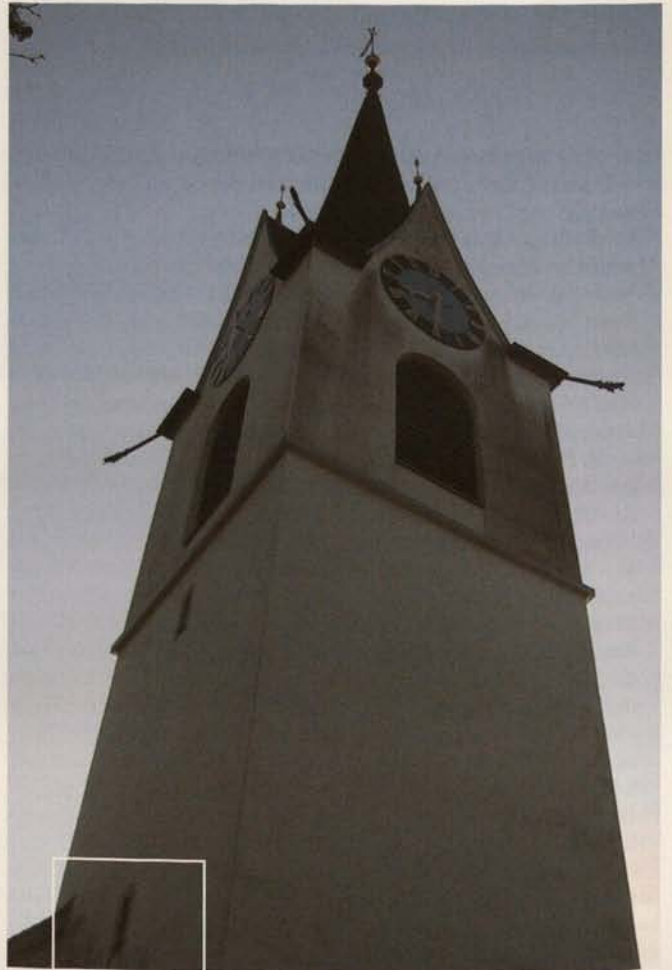
Abb. 8b. Nord- (links) und Westfassade eines Kirchturms, welcher knapp 5 Jahre zuvor mit „veredelter Kalkfarbe“ gestrichen worden war; Dunkle Verfärbungen durch biologischen Befall (20.3.2003; gerahmter Ausschnitt s. Abb. 8a).

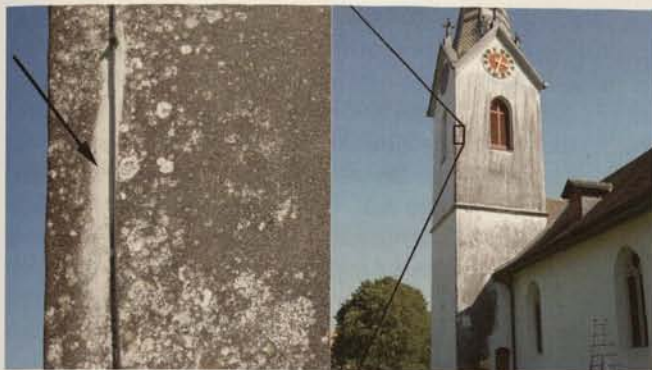
Abb. 9a-b. Westfassade eines zuletzt 1986 renovierten Kirchturms: Dunkle Verfärbung der hellen Tünche in den beregneten Bereichen (b), während im Regenschatten oder bei Kupferanteilen im Ablaufwasser der Bewuchs verhindert wird (a: Pfeil; Sommer 2004).

Das eindrucklichste mir bekannte Beispiel einer Auswirkung der Verwendung von hydrophoben Materialien an Wetterfassaden verdanke ich Herrn Restaurator Hans-Jörg Gerber. Die betroffene Kirche (Abb. 9b) war 1986 renoviert worden. 16 Jahre später wies sie an stark beregneten Stellen, einen äußerst kräftigen, dunklen Bewuchs auf. Ein deutliches Indiz dafür, dass die Verdunkelung durch Mikroorganismenbefall verursacht wird, liegt hier unter anderem in der Tatsache, dass sie im Bereich des Abflusswassers vom Blitzableiter aus Kupfer fehlt (links in Abb. 9a).²⁷ Bereits der leichte Regenschatten, verursacht durch das etwas vorstehende Dach oder durch den Gurt

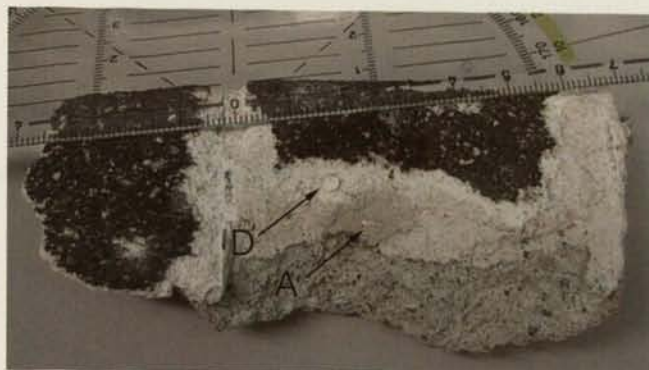
Abb. 10. Versuch mit einem Wassertropfen auf einer Verputzprobe: die äußerste, einige mm starke Putzlage ist hydrophob (der Tropfen bleibt stehen: Pfeil D), sowohl auf der darunter liegenden Putzschicht als auch in der dunklen Oberfläche dagegen rasche Wasseraufnahme (feuchte Stelle bei Pfeil A).

Der Verputz von 1986 bestand aus einem grauen Grundputz einem leicht rosafarbenen Ausgleichsputz sowie aus einem weißen Deckputz (Abb. 10). Die äußeren beiden Putzschichten waren nur einige Millimeter dick. Der Restaurator bespritzte die Fassade mit Wasser und es zeigte sich, dass sich die Oberfläche gut benetzen ließ. Dies führte zuerst zur fälschlichen Annahme, dass keine wasserabstoßenden Materialien vorhanden seien. Wurde aber an einer Probe des Verputzes ein Wassertropfen vorsichtig auf die frische Bruchfläche der Deckputzschicht gelegt, so blieb dieser dort stehen, ohne aufgesogen zu werden (Abb. 10). Die darunter liegenden Schichten des Ausgleichs- und Grundputzes sowie die dunkle Schicht des biologischen Bewuchses saugten Wasser dagegen sehr schnell auf.

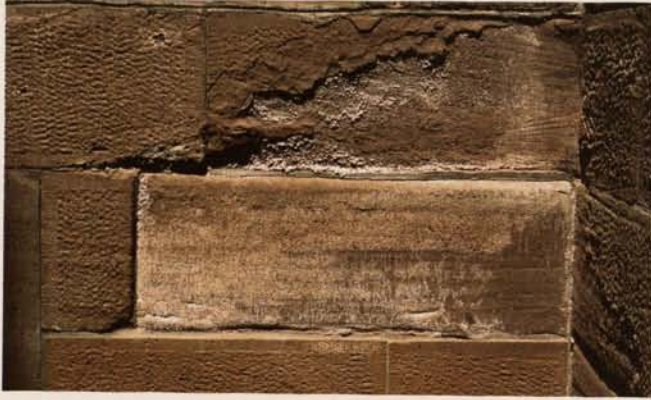
Abb. 1. Calw, evangelische Stadtkirche, Quadermauerwerk, Detail: Schalenbildung und Absanden der Oberflächen durch Kristallisation bauschädlicher Salze.

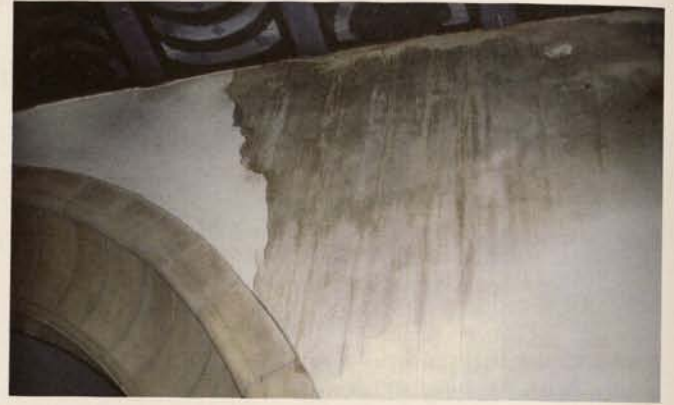
Abb. 4. Gaggstadt, evangelische Kirche, Chorwand und bemalte Holzdecke, Detail: nachhaltige Durchfeuchtung durch eindringendes Regenwasser aufgrund offener, undichter Glockenstube.

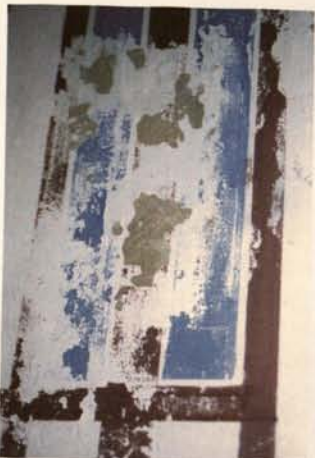
◁ Abb. 2. Stuttgart, Marmorsaal im Weißenburgpark, Detail: Schäden an der Malschicht durch die Kristallisation bauschädlicher Salze.

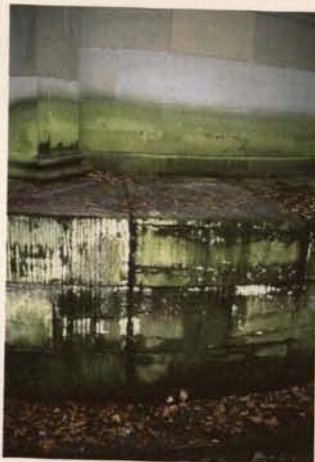
◁ Abb. 3. Heselach, Friedhof, Benckendorffkapelle, Detail: stark durchfeuchteter Sockel mit Moos- und Algenbewuchs.

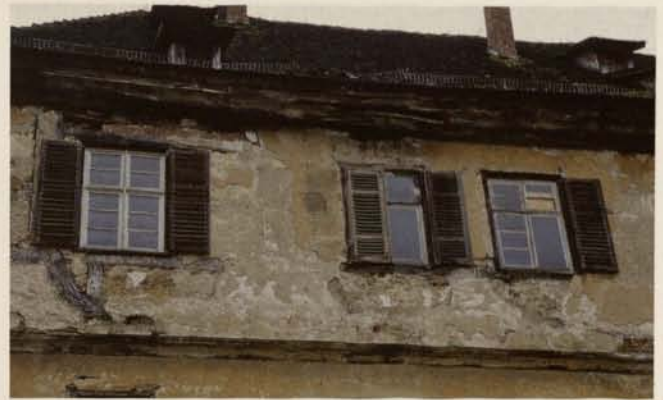
Abb. 6. Königsberg, Wasserschloss, Südfassade, Ausschnitt: ausgeprägte Schäden an Außenputz und hölzerner Traufe aufgrund Undichtigkeit im Dach.

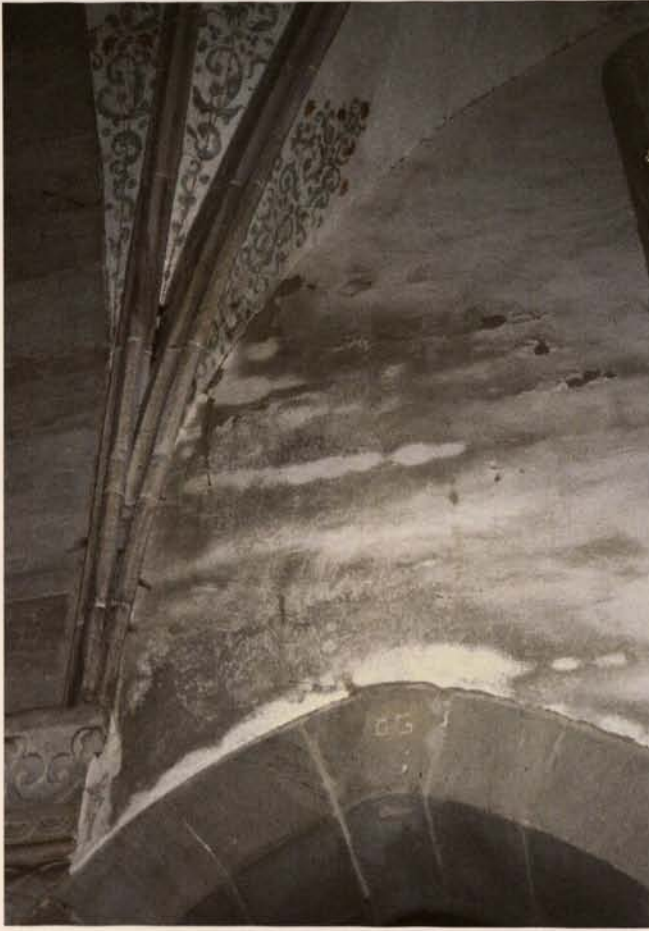
Abb. 9. Lorch, ehem. Klosterkirche, nördliches Seitenschiff: fortwährende Durchfeuchtung der West-Wand durch Regenwasser aufgrund einer verstopften Regenrinne.

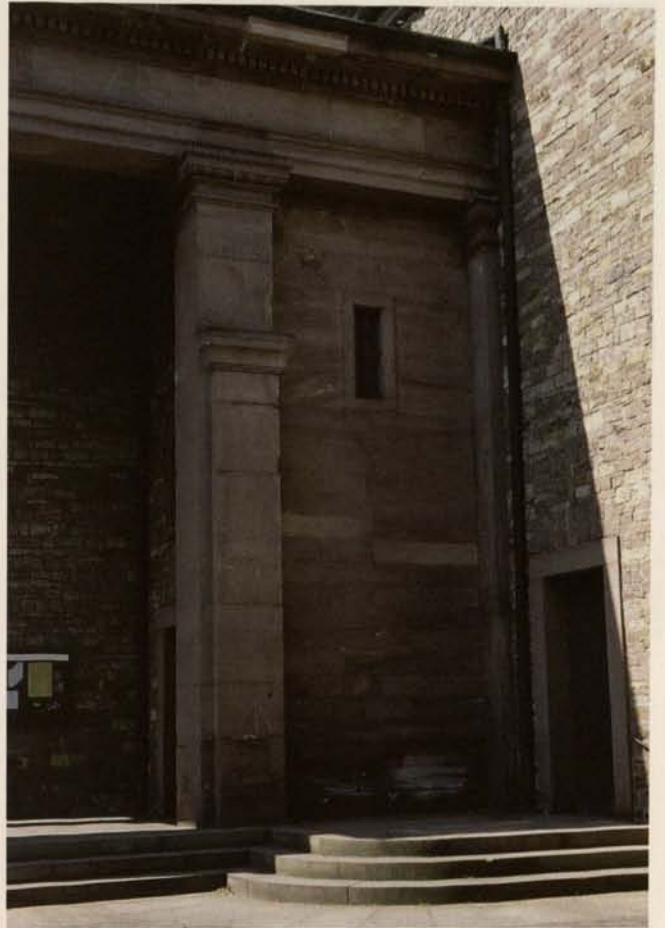
Abb. 12. Karlsruhe, katholische Stadtpfarrkirche: Feuchte- und Salzbelastung des Sockelmauerwerks durch falsche Dimensionierung der Regenrinnen.

- Fälle, in denen *Regenrinnen unterdimensioniert* sind, so dass sie das von den großen Dachflächen anfallende Wasser bei stärkeren Regenfällen nicht fassen können (Abb. 12).
- Fälle, in denen aufgrund äußerer Umstände das Außenniveau angehoben wurde (z. B. Verlegung einer Straße). Dadurch und durch eine zusätzliche, zeitweilige Hochwasserbelastung wurde das Gebäude einer extremen Feuchte- und Salzbelastung ausgesetzt. Salze und Feuchtigkeit waren letztendlich bis in etwa 4 m Höhe gewandert (Abb. 5, 16).

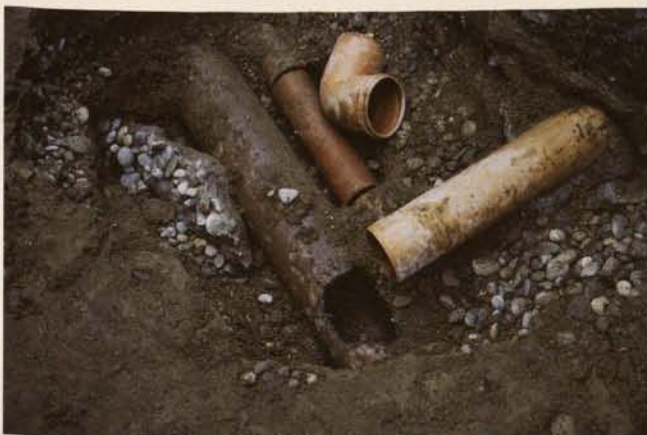
Abb. 11. Neudenu, Wallfahrtskirche: nicht sachgemäß angeschlossenes Fallrohr, das zur Durchfeuchtung der nördlichen Außenwand geführt hat.

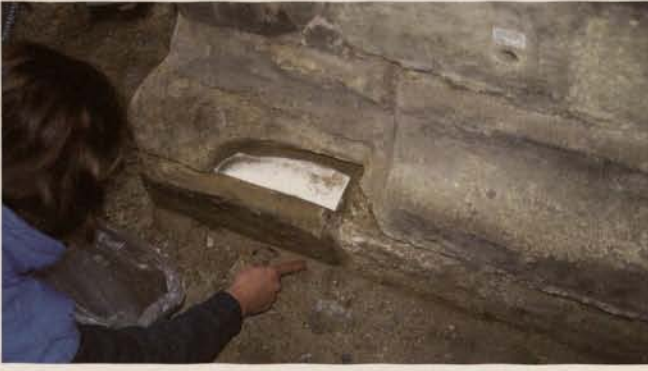
Abb. 13. Bad Wimpfen, Kreuzigungsgruppe von Hans Backoffen, Sockel: Substanzverlust beim Sägen.

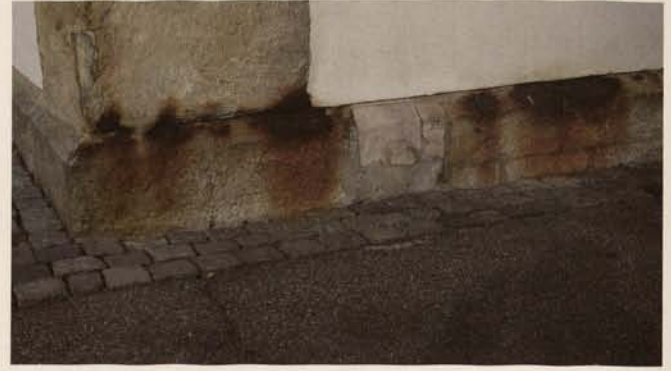
Abb. 15. Sulzgries, evangelische Kirche, Sockelmauerwerk: Rostfahnen infolge korrodierter Edelstahlplatten, die in Kontakt mit feuchtigkeits- und chloridbelastetem Mauerwerk waren.
