KLIMASTABILISIERUNG UND BAUPHYSIKALISCHE KONZEPTE

Wege zur Nachhaltigkeit bei der Pflege
des Weltkulturerbes

Raumklimatische Untersuchungen und bauphysikalische Konzepte.

Forschungsergebnisse zur Klimaproblematik im Kloster Maulbronn und im Dom zu Speyer

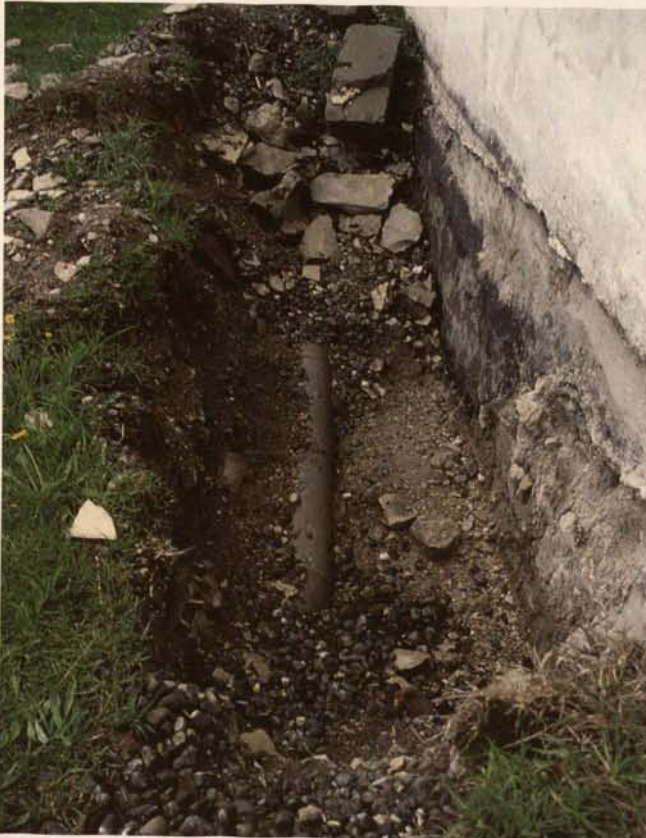
▷ Abb. 16. Schwäbisch Gmünd, katholische Kirche St. Leonhard, Außenansicht mit abgegrabener Aufschüttung (ca. 2m) und freigelegtem ehemaligem Sockel: grobkörniger Schilfsandstein mit hoher kapillarer Wasseraufnahme, die dunklen Zonen salz- und feuchtigkeitsbelastet.

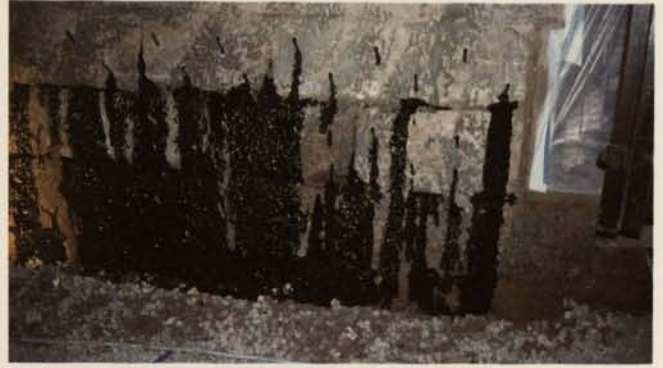
Abb. 17. Calw, evangelische Stadtkirche, Sockel: durch Bitumeninjektion verunreinigte Wandoberfläche.

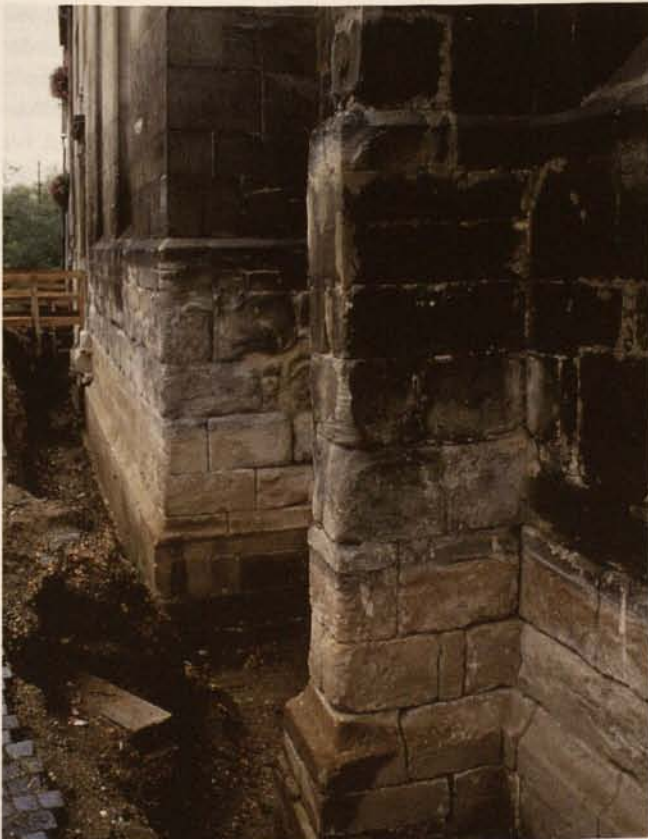
▷▷ Abb. 18. Haslach, evangelische Kirche: Anlage einer Drainage mit reversibler Vertikalabdichtung.

Vertikale Fundamentabdichtungen sind oft nur in Verbindung mit einer Drainage sinnvoll, da je nach Lastfall die am Fundament anstehende Feuchtigkeit nicht abgeleitet werden kann. Drainagen sind eine gute Möglichkeit Hang- und Sickerwasser vom Fundament fernzuhalten. Sie sind rückstaufrei zu entwässern und sollten möglichst auf Höhe der Fundamentunterkante liegen. Letzteres ist bei historischen Mauerwerken nicht immer ohne weiteres möglich. Bei der Herstellung sollten die einschlägigen DIN-Vorschriften 4095, 4123, 4124 und 18195, soweit bei historischen Gebäuden möglich, beachtet werden. Vor der Ausführung ist in jedem Fall die Archäologie einzuschalten.

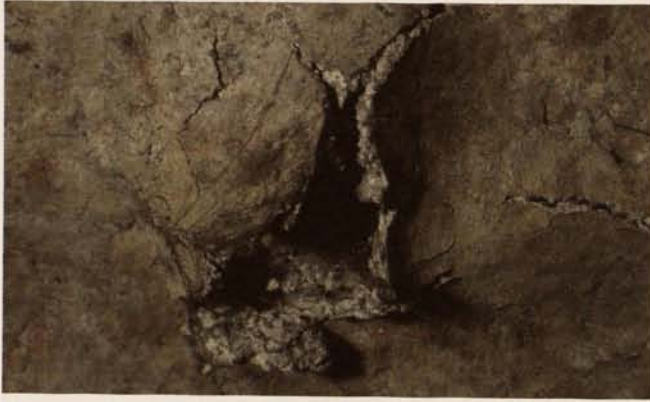
Abb. 11. Quedlinburg, Stiftskirche St. Servatius, Krypta: Sich ablösender Feinputz mit spannungsreicher Kunststoffbeschichtung.

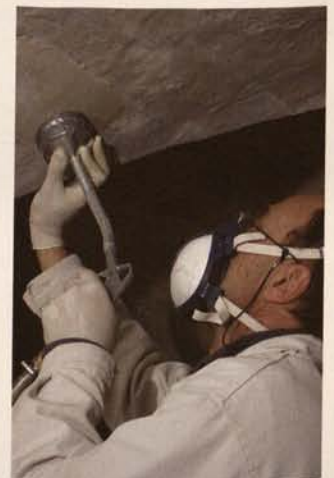
Abb. 12a-b. Quedlinburg, Stiftskirche St. Servatius, Krypta, Wandmalerei: Extraktion der Kunststoffbeschichtung durch Vakuumbehandlung (nach M. Lehmann).

In einer dreijährigen Untersuchungsphase konnten wesentliche Grundlagen zur Erstellung eines Maßnahmenkonzepts erarbeitet werden. Das Hauptaugenmerk der Arbeiten im Sinne einer „konservierenden Restaurierung“ wurde auf die Möglichkeiten der Kunststoffextraktion und der Behandlung der Vergipsung mit einer damit verbundenen Festigung der Malschicht gelegt.

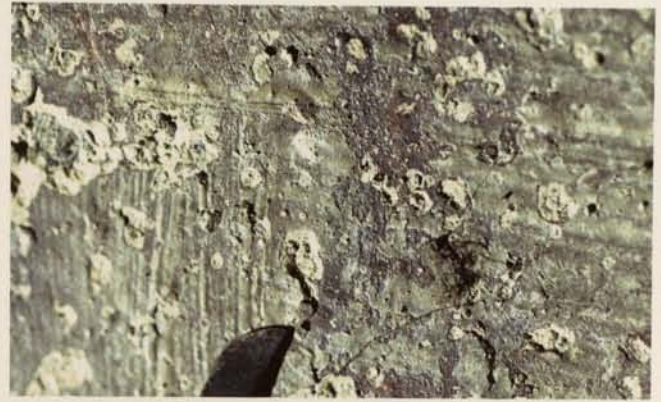
Abb. 14. Quedlinburg, Stiftskirche St. Servatius, Krypta, Wandmalerei: Mikroschollen als Hauptschadensphänomen.

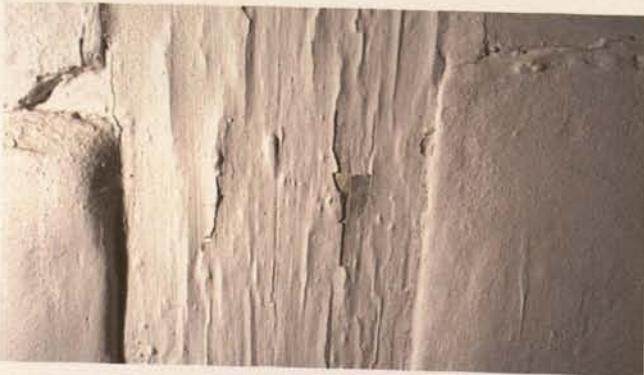
Abb. 13. Fürth, Königstraße 89, erstes Obergeschoss: Farbabhebungen an Holzflächen (Fachwerk und Balken-Bohlen-Decken) aufgrund nicht abgestimmter Eingriffe in die Regeltechnik des Heizsystems (2004).

Das Gebäude wurde heizungstechnisch großteils mit einer Temperierung ausgestattet, die im Sockelbereich (Einrohr- bis Zweirohrtrassen) angeordnet und auf Betriebstemperaturen im Ausstellungsbereich bis maximal 15/18° Celsius ausgelegt ist. In Bereichen der Büro- und Werkstattnutzung ergänzen Heizkonvektoren die Anlage. Für eine Steuerung kommt moderne Regeltechnik nach aktuellem Stand der Zeit zum Einsatz. In Begehungen 2004 waren bauliche und betriebstechnische Mängel zu diagnostizieren. Neben Schäden durch statisch bedingte Veränderungen (Schwund von eingebauten Konstruktionshölzern), zeigen Farbanstriche auf mineralischer Basis an den Holzwerkteilen in Teilflächen größere Abhebungen, die hölzerne Ausstattung vielfach Rissbildung (Abb. 13).

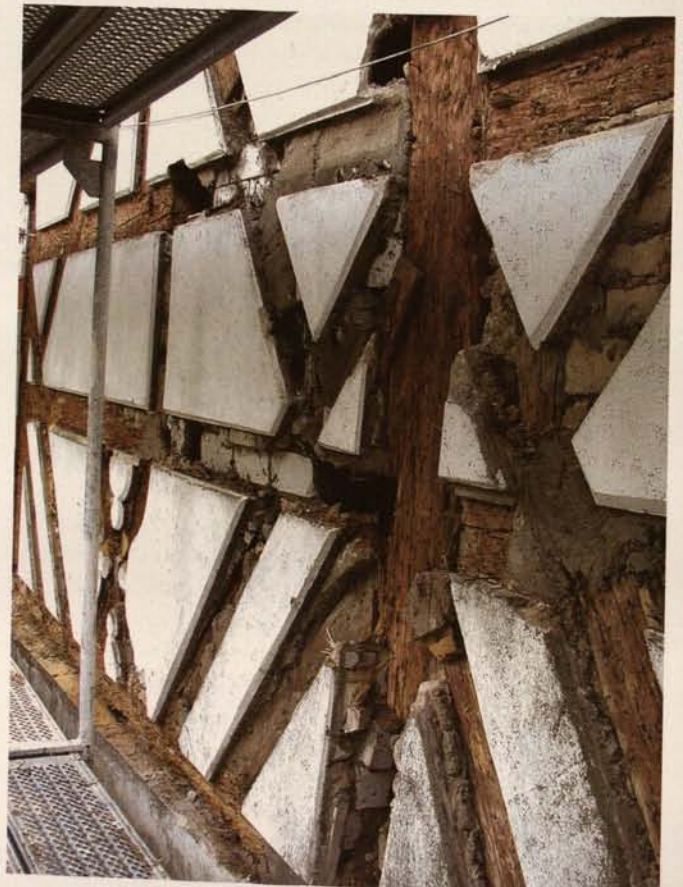
Abb. 20. Kucha, Haus Nr. 18, Mühlengebäude: Schäden an der Fachwerkfassade vor Abnahme der zementären Gefachputze (2002).

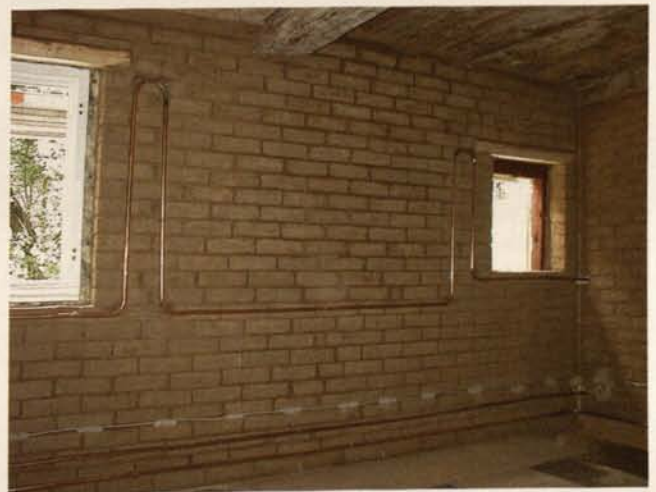
Abb. 24. Kucha, Haus Nr. 18, Mühlengebäude, Obergeschoss: Vormauerung mit Lehmstein vor der Putzausführung, mit aufgelegten Rohrtrassen der Temperierung und Elektroinstallation (2002).

Das vorgestellte Lehm-mauerwerk bot neben der Möglichkeit zur Erhöhung der Speichermasse auch die Option, die Haustechnikinstallationen an der Oberfläche aufzunehmen (Abb. 24). Die Gefahr von Schäden durch Kondensatausfall an der Grenzfläche zwischen Holzfachwerk, Gefachematerial und Vormauerung wurde durch die Verwendung geeigneter Lehmvollsteine in Kombination mit der Wärmezufuhr durch Temperierung der Bauteile ausgeschaltet. Gleichfalls erlaubte diese Kombination auch, das Schadenspotential aus Schlagregenbeanspruchungen und folgendem Feuchterückstau in den Bauteilschichten abzufangen. Voraussetzung für die einwandfreie Funktion dieses Systems ist die direkte Verbindung zwischen Vorsatzschale und Altkonstruktion, d.h. die Bildung von Hohl-

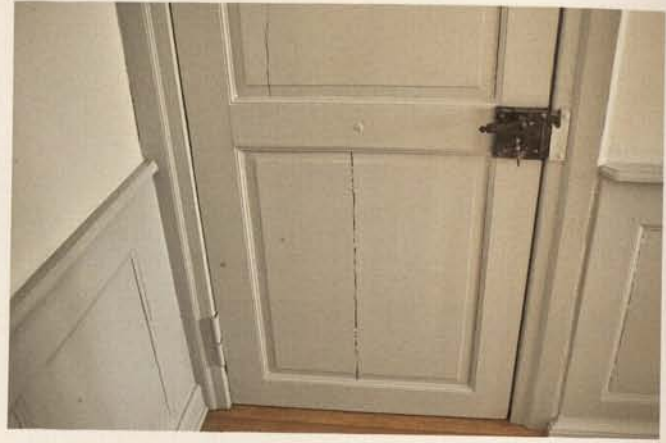
Abb. 25. Nürnberg, Johannisstraße 19, erstes Obergeschoss: Türblatt mit Schwundschäden aufgrund von Betriebsfehlern in der Handhabung des Heizsystems (2004).

statisch bedingten Rissbildern in Einzelfällen fallen heute schwindbedingte Risssschäden an der hölzernen Ausstattung auf (Abb. 25). Ein kontrollierter Betrieb der Einzelheizkörper in Kombination mit geregelter Befeuchtung in der Winterzeit wäre hier anzustreben.

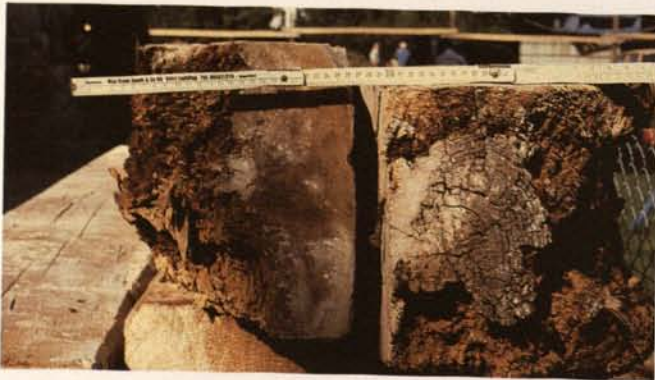
Abb. 3. Infolge Kondensation zerstörter Holzbalkenkopf einer Saaldecke.

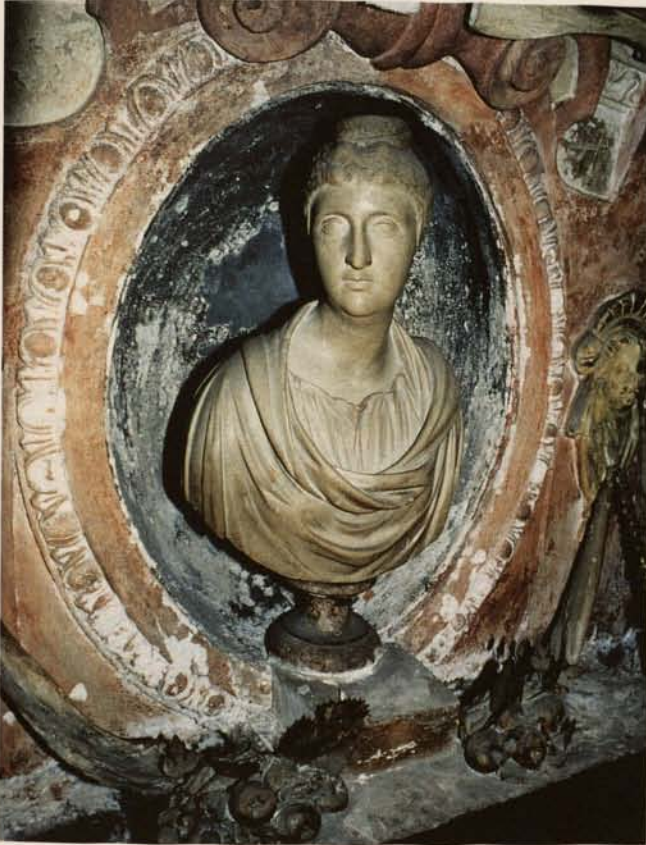
Abb. 4. München, Residenz, Antiquarium: starke Salzschäden, ausschließlich bedingt durch zu hohe Luftfeuchteschwankungen.

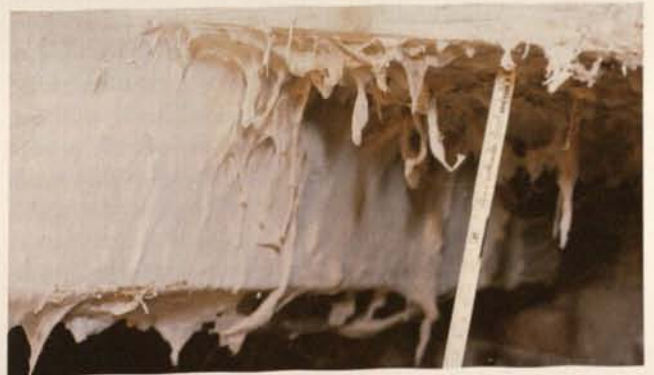
Abb. 5. Luftfeuchtebedingter Bauschaden: schwammbefallene Deckenkonstruktion.

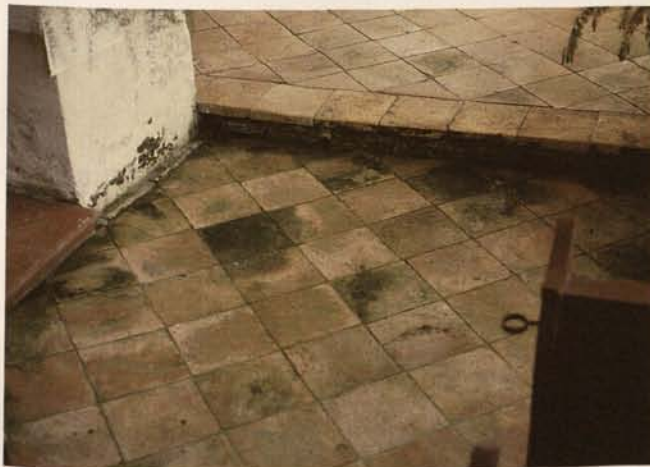
Abb. 7. Praktischer Nachweis des „Wassergewinns“ bei falscher Lüftung zur falschen Zeit.

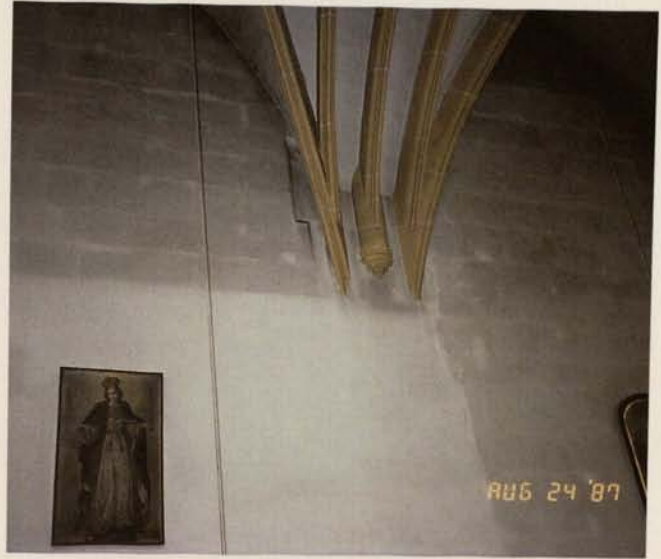
Abb. 8. Starke Verschmutzung der Raumschale infolge zu kalter Wandoberfläche, verdeutlicht am Unterschied des geringen Verschmutzungsgrads im Bereich der angebauten und damit „wärmenden“ Sakristei.

Setzt man nun voraus, dass ein Denkmalpfleger bereit ist, diesen Sachverhalt zu akzeptieren, steht gerade er vor dem Problem, dass ihn seine Aufgeschlossenheit für fachfremde Wissensgebiete in größere Schwierigkeiten bringt als jenen Kollegen, der nichts mehr dazu lernen mag. Es wurde schon die starke Verschmutzung der – für uns! – so unüblich beheizten Kirchen angesprochen, die selbstverständlich auch unter dem Aspekt des dort deutlich höheren Einsatzes von Opferkerzen beurteilt werden muss. Sie weist aber auf einen leider naturgesetzlichen Zusammenhang hin zwischen der Temperatur der Raumluft und der historischen, nicht gedämmten Raumschale, was wiederum auch die zutreffenden Feuchtezustände beeinflusst: Jedes stoßweise Beheizen der Raumluft schafft unmöglich ein „Aufheizen“ der Raumschale, die deshalb, wesentlich kälter als die sie bestreichende Raumluft, wie eine Kondensationsfläche wirken muss und durch die damit bedingte Erhöhung der Feuchtigkeit auch Schmutzpartikel besser bindet (Abb. 8). Jener Denkmalpfleger sieht sich also dem Dilemma

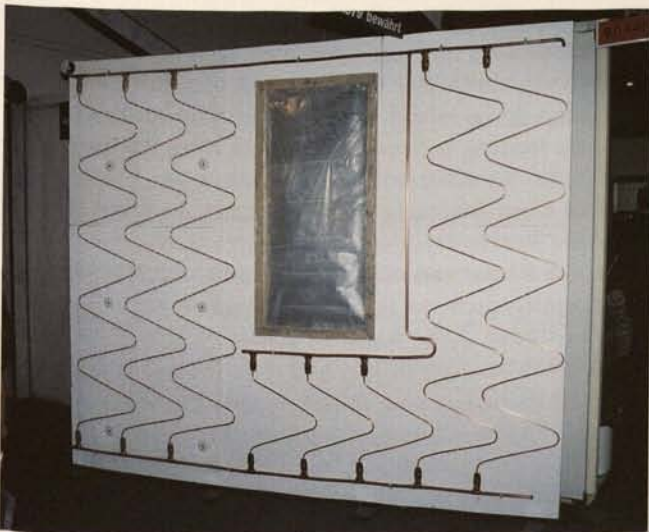
Abb. 10. Typisches Detail einer ausgereiften Wandflächenheizung: es entspricht fast in allem den bekannten üblichen Fußbodenheizsystemen.

Die **Bodenheizung** – haustechnisch richtiger „Flächenheizung“ benannt – kann in ihrem Aufbau allen gängigen Systemen entsprechen; zusätzlich wird sie in solchen Räumen vergleichsweise häufig auch mit Warmluft betrieben, da hier die Konstruktionshöhe nicht derartig ins Gewicht fällt wie im Geschossbau. Ein gleichartiges Heizsystem mit im Prinzip identischer Verlegung der Heizschlangen ist die **Wandheizung** (Abb. 10), die

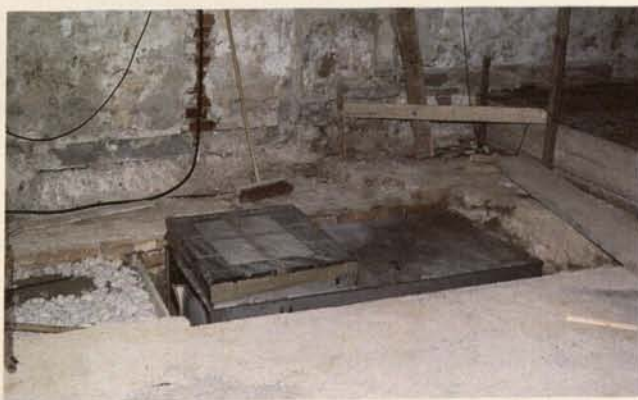
Abb. 17. Einbau einer im Boden versenkten Wärmestation: nach Abschluss der Bauarbeiten bleibt nur noch die Gitterfläche mit etwa einem Drittel der Gerätegrundfläche sichtbar.

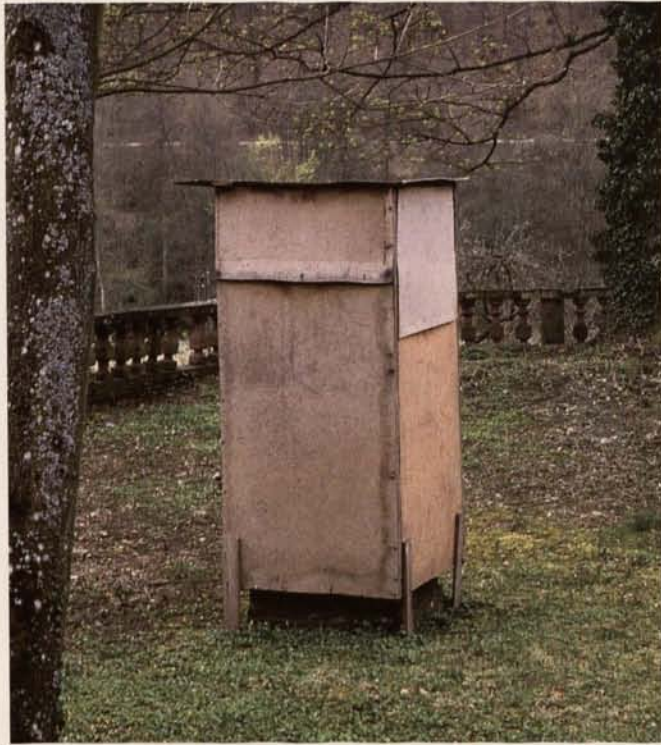
Abb. 1. Neuenstein, Stadtpark, Skulpturen mit Wintereinhausung (Mitte der 1980er Jahre).

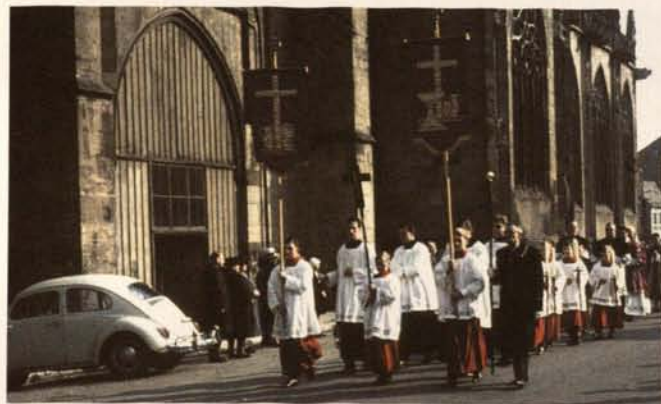
Abb. 2. Schwäbisch Gmünd, Heilig-Kreuz-Münster, Südportal mit Verschalung (1965).

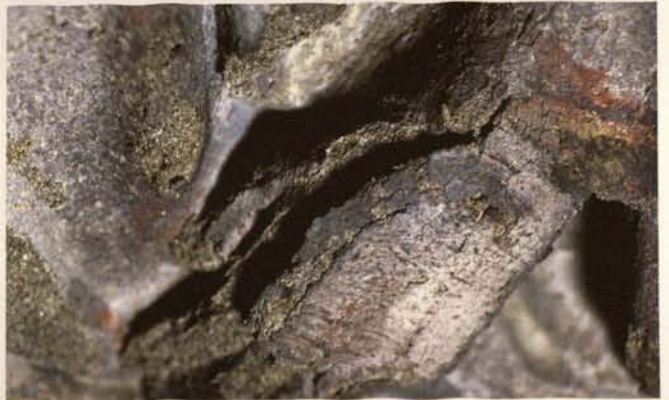
Abb. 6. Schwäbisch Gmünd, Heilig-Kreuz-Münster, Südportal, Detail Schadensbild.

Stellt man den Messungen einige Aufnahmen von Schadensbildern vor den Konservierungs- und Restaurierungsmaßnahmen gegenüber, so sind Zusammenhänge zwischen extremer Bewitterung / Temperaturverlauf und Schadensentwicklung und Ausprägung festzustellen (Abb. 5–6). Auch an der Interpretationsskizze (Abb. 5) von Gottfried Hauff aus dem Jahr 1987 zur Schadensentwicklung lässt sich dieser Zusammenhang erkennen.⁵

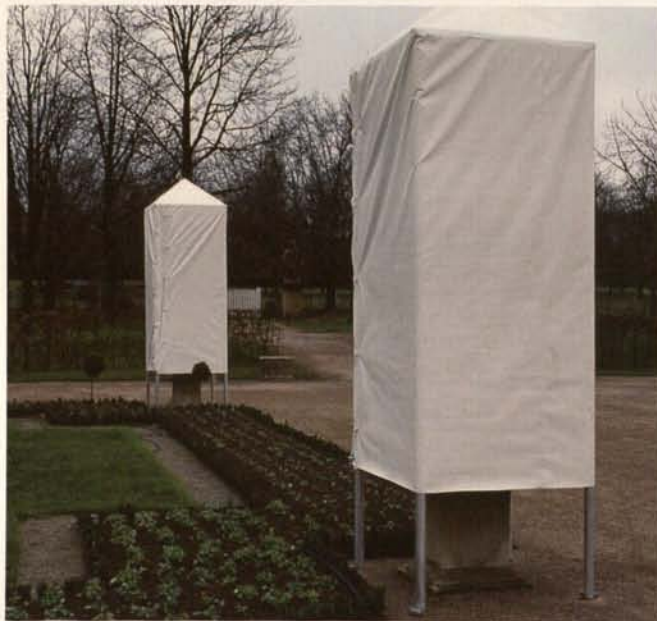
Abb. 8. Weikersheim, Schlosspark, Gartenskulpturen mit Wintereinhausung über Gerüststangenkonstruktion.

Die bereits erprobte einfache Einhausung über einer Gerüststangenkonstruktion, vom Forscher als „naiv zusammengesetzt“ bezeichnet, wurde weder berechnet noch bemessen (Abb. 8, 13). Immerhin stellte Blum bei späteren Diskussionen anheim, ob derart hohe Sicherheitsansprüche auch bei diesen Vorhaben angesetzt werden müssen.

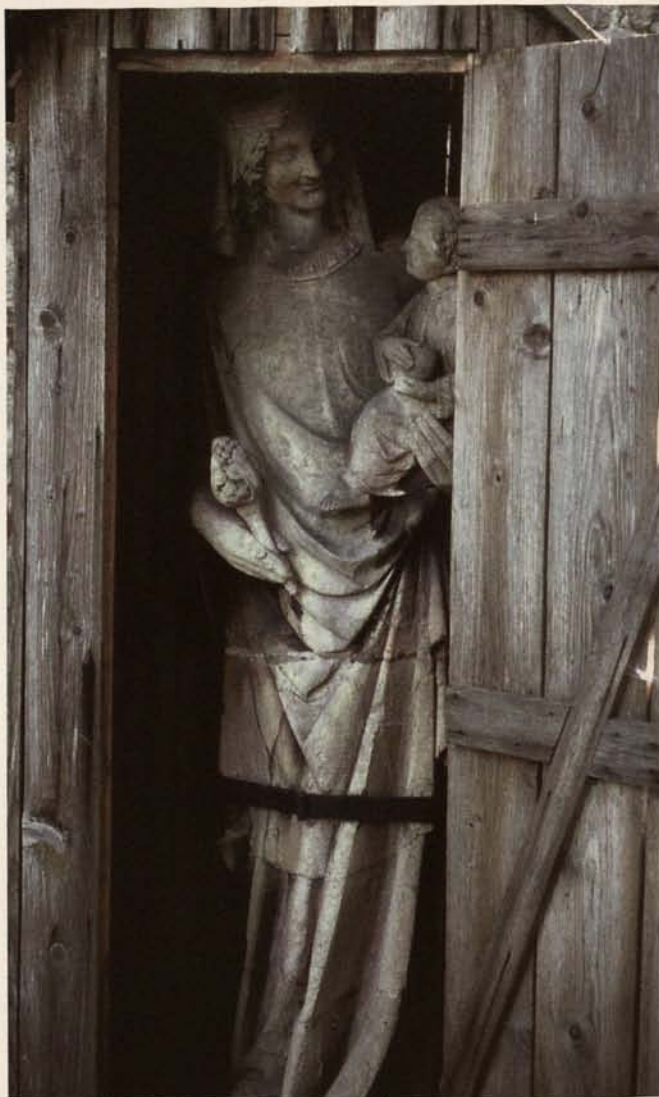
Abb. 14. Aschhausen, Gem. Schöntal, Schlosspark: ehem. Trumeaumadonna vom Liebfrauenportal der Kathedrale in Metz mit Winter-einhausung.

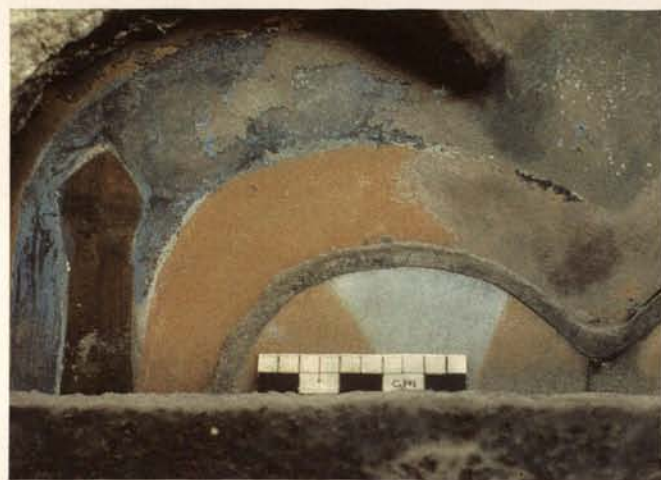
Abb. 2. Schwäbisch Gmünd, Heilig-Kreuz-Münster, Fenster nV, außen: Vorsicherung (in situ) der gefährdeten blauen Emailfarbe mit Paraloid B 72 (2001).

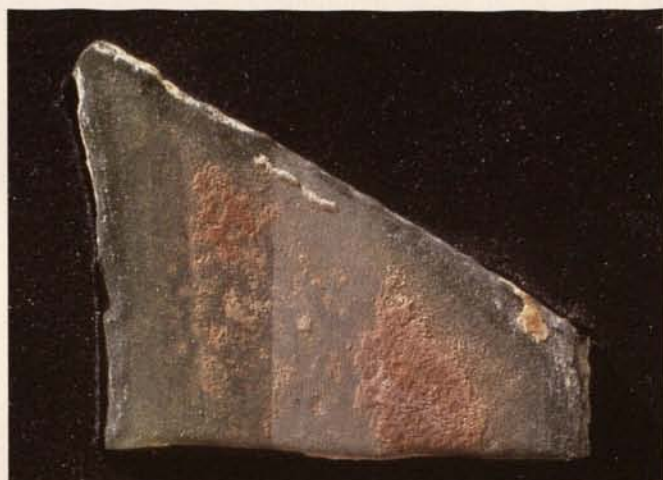
Abb. 3. Köln, Dom, Fenster nVI, Feld 12dr, Reinigungsproben: von rechts unbehandelt, weicher Pinsel, Wish-ab-Schwamm, härterer Pinsel und Skalpell (1994).

Im Fall des Obergadenfensters wurde ein auf die Bahnen C und D abgestimmtes Reinigungskonzept festgelegt. Dazu erfolgten Reinigungsversuche an sieben repräsentativen Glasstücken. Es handelte sich jeweils um bereits gebrochene Glasscherben. Entlang ihrer Bruchkanten wurden unterschiedliche Reinigungsstufen mit Pinsel, Wisch-ab-Schwamm und Skalpell vorgenommen (Abb. 3). Die Auswertung dieser Reinigungen erfolgte durch die Betrachtung im Querschnitt mit dem Rasterelektronenmikroskop (Abb. 4) in der Bundesanstalt für Materialfor-

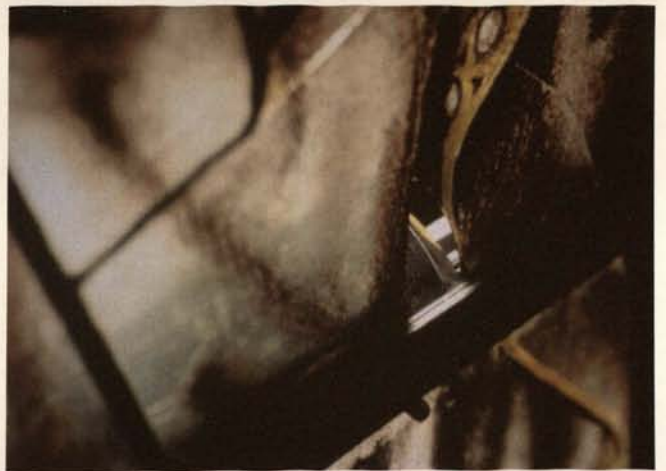
Abb. 7. Trier, St. Matthias, Chorfenster, Feld 2c, Detail: ursprünglich verklebte Glasscherbe gekippt (2003).

Bei einer Kontrolle im Jahr 2003 zeigten sich gravierende neue Schäden, die eine schnelle Behandlung erforderten. Einige Sprungklebungen waren wieder geöffnet. Einzelne Scherben drohten herauszufallen (Abb. 7). Eine Überprüfung der Stabilität der Felder an Ort und Stelle zeigte, dass sie nicht ausreichte. Die Randeinfassungen waren zu schwach. Die Felder waren, da sie seitlich nur an den Steinen lehnten und nicht befestigt waren, leichten Schwingungen ausgesetzt. Es erwies sich als glücklicher Umstand, dass der Kleber nicht überall ausreichend ausgehärtet war und deswegen auch Schwachstellen innerhalb der Klebungen auftraten, so dass durch Bewegungen die Sprünge geöffnet wurden und nicht die Gläser brachen.

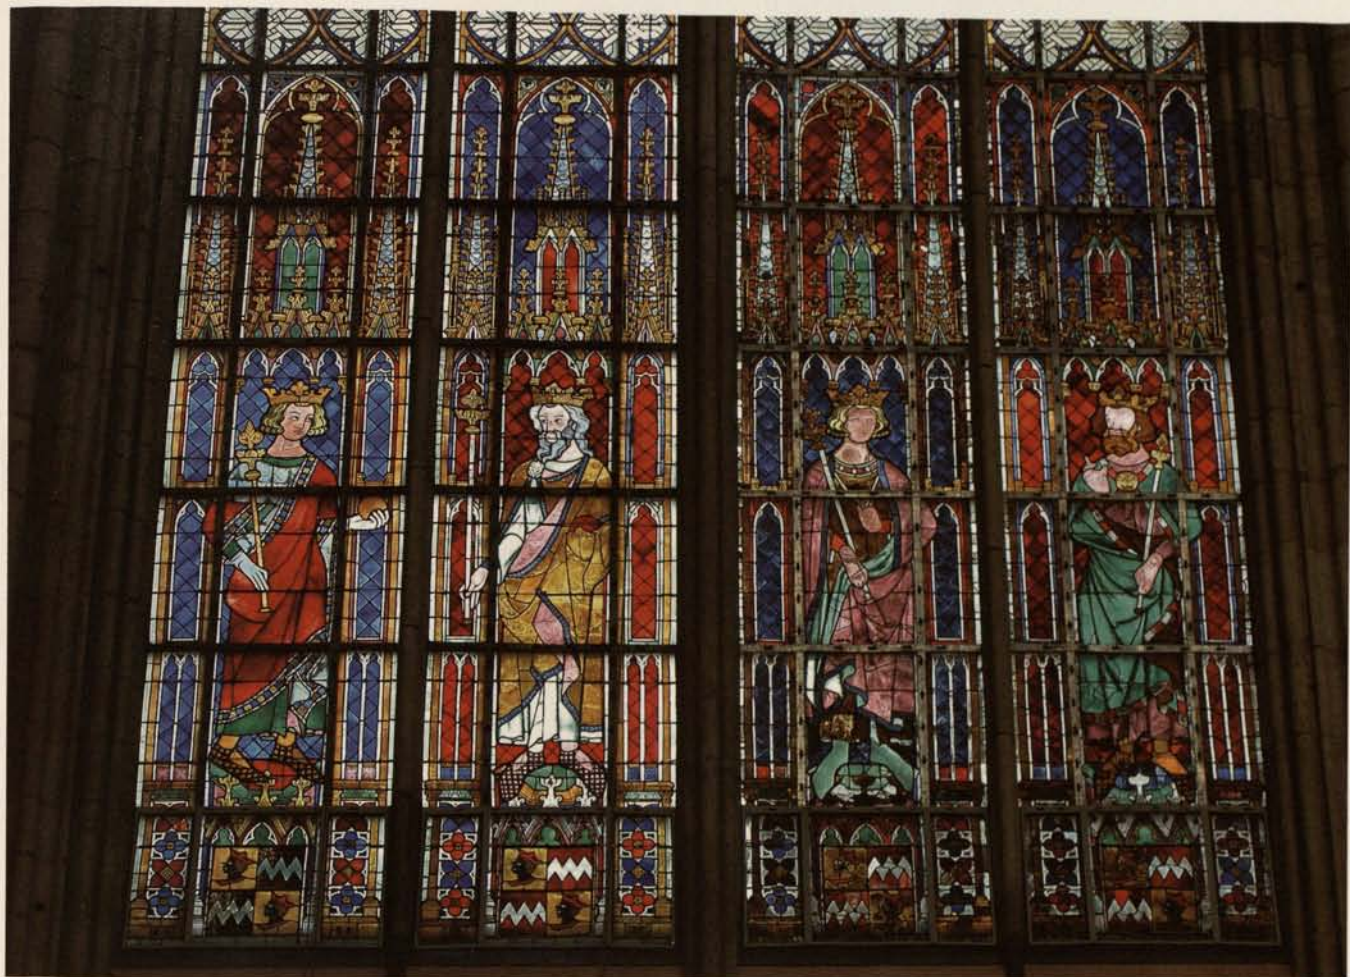
Abb. 9. Köln, Dom, Fenster nVI: Zustand nach der Restaurierung (2005).

Somit wurde entschieden, in einem ersten Schritt nur die losen Partikel der Korrosionsablagerungen vorsichtig mit einem weichen Pinsel auszdünnen, wobei es bereits zu leichten Aufhellungen der Gläser kam. In einem weiteren Schritt wurden an der Außenseite besonders fest aufliegende Korrosionsablagerungen partiell mit dem Skalpell geglättet, um an deren Oberfläche die Möglichkeit späterer Staub- und Schmutzansammlungen aus der Atmosphäre zu verringern. Für den Restaurator bestand dabei die Schwierigkeit, den Übergangsbereich zwischen Korrosionsablagerungen und Gelschicht zu ermitteln. Da dieser optisch nicht erkennbar ist, ist die Reinigung eine Gradwanderung. Hier muss ein Restaurator genügend Kenntnisse haben, die sich aus den Voruntersuchungen ergeben, und auf eigenen Erfahrungen aufbauen, um Glasstück für Glasstück eine kontrollierte Reinigung durchführen zu können. Die Konsequenz der beschriebenen Untersuchungen bedeutet für das Domfenster, dass die beiden Bahnen C und D optisch dunkler blieben als die 10 Jahre zuvor stärker gereinigten Bahnen A und B (Abb. 9).

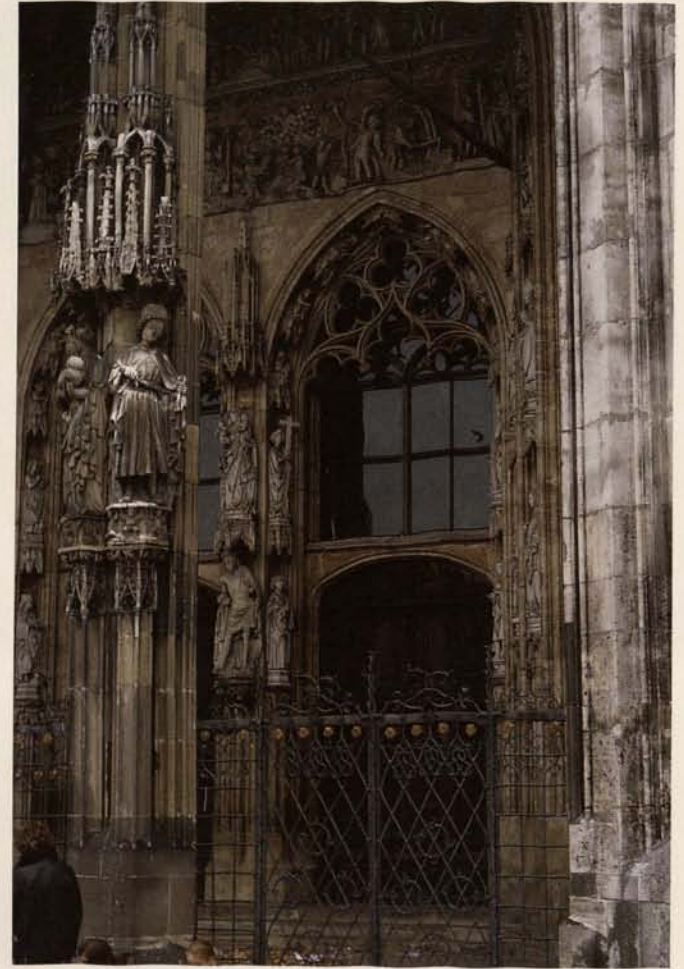
Abb. 11. Ulm, Münster, Westportalfenster: Einbau der neuen Schutzverglasung (2003).

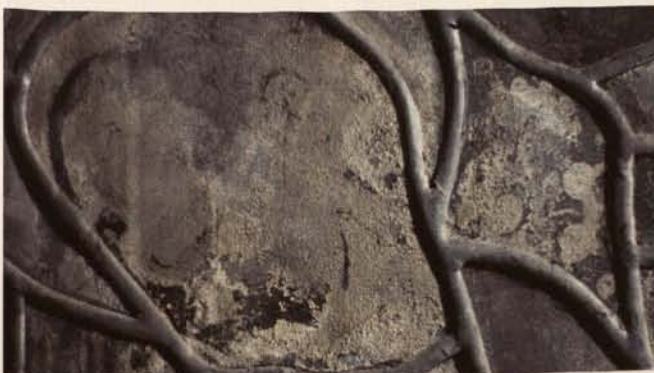
Abb. 5. Nürnberg, St. Sebald, Fenster nVI (Mendel-Fenster), Detail: Kondenswasserabläufe auf der Vorderseite der historischen Verglasung.

augenscheinlich nicht erfüllt. Eindeutige Anzeichen für eine hohe Feuchtebelastung sind massive Ablaufspuren von Kondenswasser an allen Glasfenstern,² frische Korrosion und neue Lockerungen neben zuvor gefestigten Malschichtschollen. Glaskorrosion unterwandert bemalte Oberflächen und führt ebenfalls zu Malschichtverlusten (Abb. 3, 5).

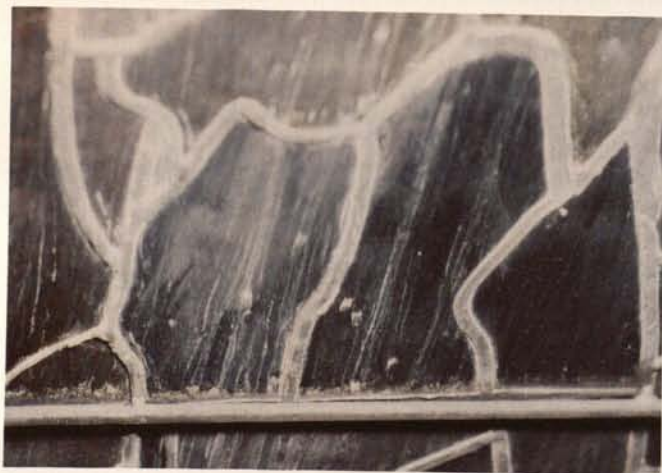
Abb. 6. Nürnberg, Frauenkirche: massive Kondenswasserabläufe an den Rückseiten der historischen Verglasung.

Die Schutzverglasung ist wie in St. Sebald seit etwa 17 Jahren auf dem derzeitigen Stand der Technik.³ Trotzdem waren beim Ausbau aller Fenster 2002 großflächig Ablaufspuren von Kondenswasser auf den Originalen, eine weit überdurchschnittliche Verschmutzung sowie massiver Schimmelbefall an der Innenseite der Schutzverglasung zu verzeichnen (Abb. 6, 7a).

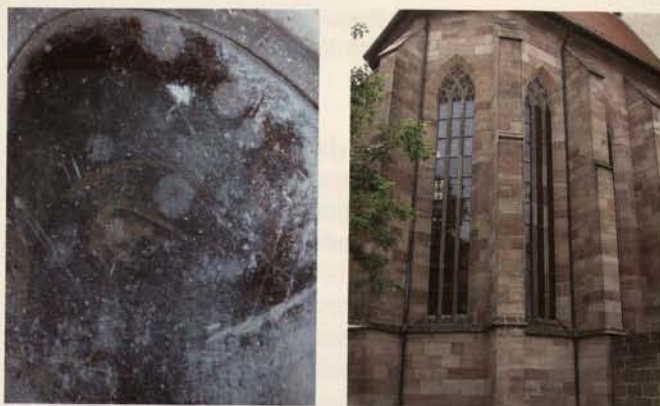
Abb. 7a-b. Nürnberg, Frauenkirche: Glaskorrosion durch Schimmelpilze an sehr widerstandsfähigen Renaissance-Gläsern (a) und Einbau einer Schutzverglasung mit Isolierglas (b).

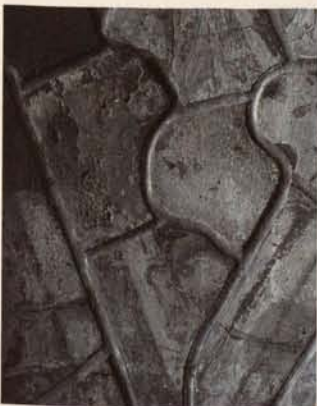
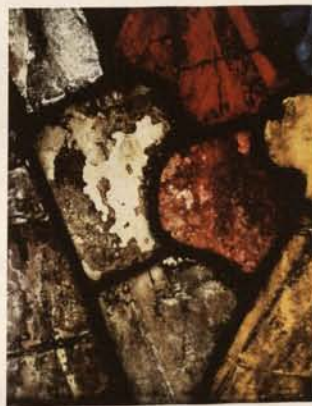
Abb. 8a-b. Nürnberg, St. Sebald, Fenster sV (Schürstab-Fenster), Detail im Auflicht: originale Oberfläche größtenteils erhalten, aber eingebettet in dichte Korrosionskrusten (a); und im Durchlicht: Bemalung durch starke „Verbräunung“ der Korrosionskrusten kaum noch lesbar (b).

Die Glasfenster der Sebalduskirche in Nürnberg sind zusätzlich zu der „normalen“ Schadensentwicklung bei historischen Glasmalereien durch umfangreiche Restaurierungsmaßnahmen stark beeinträchtigt. Sie wurden über mehr als fünf Jahrhunderte mit allen Mitteln, die der jeweiligen Zeit zur Verfügung standen restauriert, gefestigt und beschichtet. Insbesondere die vielfachen Festigungsversuche und Übermalungen mit organischen Materialien wie Kasein, Ölfarbe, Asphaltlack, Naturharzen und Kunstharzen stellen eine große Herausforderung für Restauratoren, Chemiker und Klimaspezialisten dar.⁶ Das Resultat dieser Restaurierungsmaßnahmen sind sehr heterogene Oberflächen, welche heute nahezu schwarze, undurchsichtige Häutchen bilden. Die Vorderseiten dieser Fenster sind ein regelrechtes Verbundsystem aus Korrosionsprodukten, Gelschicht, Glasmalschichten, Kaltübermalungen und Festigungsmitteln (Abb. 8a-b).

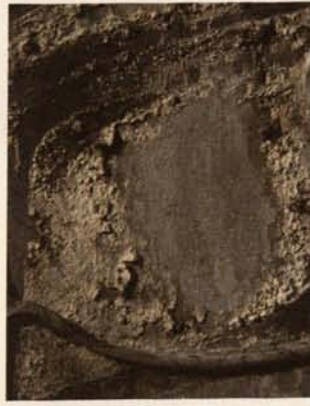
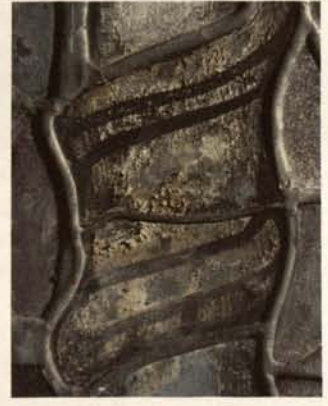
Abb. 9a-b. Nürnberg, St. Sebald, Fenster sVI (Behaim-Fenster), Details mit Schadensbild der sog. „Häutchenbildung“: schichtartiges Abblättern der originalen Oberfläche (a) und in Verbindung mit Blasenbildung an Oberflächen mit originaler Bemalung (b).

- fortschreitende Glaskorrosion
- „Verbräunung“
- „Häutchenbildung“
- Krakelierung/Risse in der Malschicht

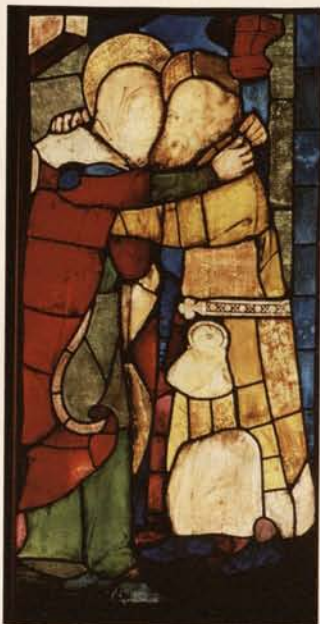
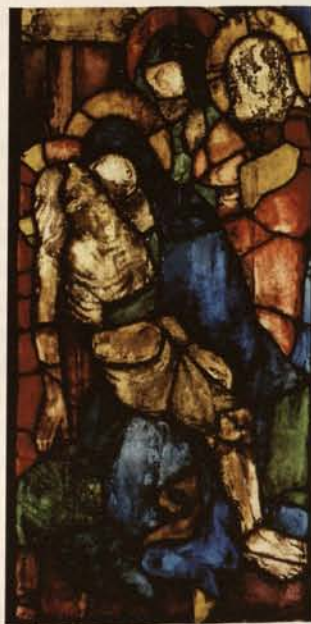
Abb. 11a-b. Nürnberg, St. Sebald, Fenster nVI (Mendel-Fenster), Scheibe 2c, Begegnung an der goldenen Pforte: weniger Glaskorrosion als auf der Südseite, aber nahezu kompletter Malschichtverlust (a); Fenster sV (Schürstab-Fenster), Scheibe 3b, Beweinung Christi: umfangreiche Malschichtverluste und stark korrodierte Oberflächen (b).

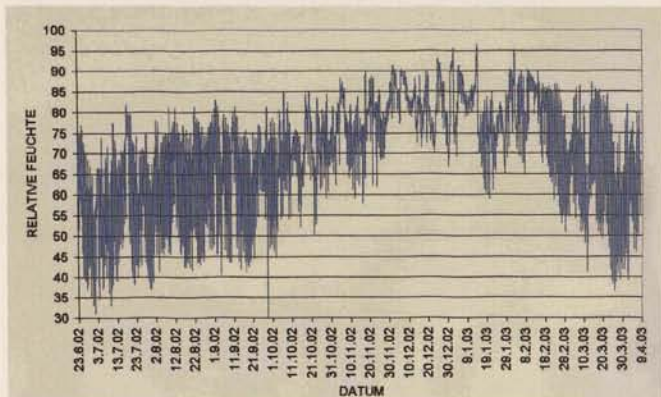
Abb. 13. Nürnberg, St. Sebald, Fenster nIV (sog. Furer-Fenster), Messung im Spalt: Schwankungen der relativen Feuchte an der Glasmalerei im Jahresgang.

- langfristig hohe relative Luftfeuchtigkeit im Spalt (Abb. 13),
- Tauwasserbildung an der Schutzverglasung und an der Glasmalerei,
- hohe sommerliche Temperaturen (Abb. 15) bzw. Frosttemperaturen im Winter, verbunden mit Eis- oder Reifbildung,
- intensive und rasche Temperatur- sowie Luftfeuchtwchselbeanspruchungen (Abb. 14).

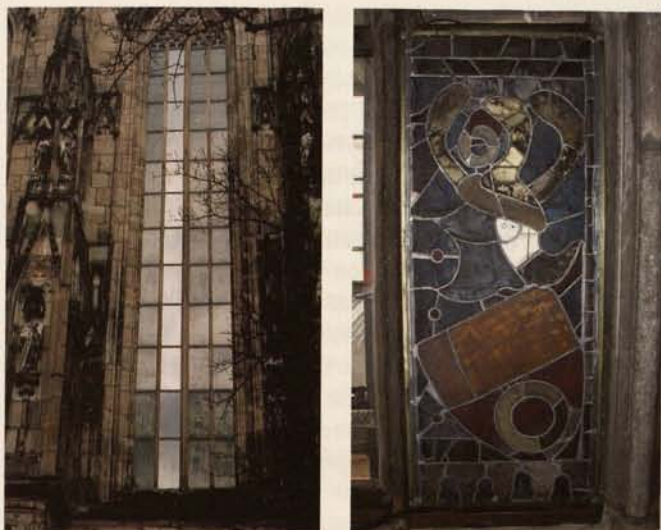
Abb. 25a-b. Nürnberg, St. Sebald, Fenster sV und nIV: Reflexionswirkung einer außen angebrachten Sonnenschutzfolie (a) und Verlegung eines elektrischen Heizkabels zur Spalttemperierung (b).

- Abschwächung des Außentemperatureinflusses durch Anwendung einer Schutzverglasung mit deutlich besserem Wärmedurchgangskoeffizienten (U_V -Wert) der Verglasung – also statt Einfachverglasung Verwendung von Isolierglas (Abb. 7b),
- zusätzlicher Wärmeeintrag direkt an der Schutzverglasung – also „Spalttemperierung“ (Abb. 25b).

Obwohl bereits anfängliche Bedenken bezüglich der formalen Akzeptanz und der thermischen Entlastungswirkung bestanden, wurde entschieden, diese Lösung praktisch zu prüfen, um eindeutige Fakten als Beurteilungsgrundlage zu erhalten. Eingesetzt wurde an einer Lanzette des Fensters s V eine außenseitig angebrachte Sonnenschutzfolie, für die herstellerseitig als technische Parameter benannt wurden: Reflexion 20%, Absorption 54%, Transmission 26% und Reduzierung der Sonnenenergie bis zu 66%. Vergleichend erfolgten Messungen an einer Lanzette mit und ohne Sonnenschutzfolie (Abb. 25a).
